フジエンジニアリング	正会員	仲田 慶正
阪神高速道路公団	正会員	南莊 淳
同 上	正会員	川上 順子
フジエンジニアリング	正会員	今田 和夫

1.はじめに

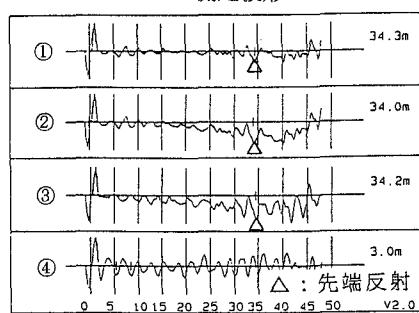
図-1 測定限界角算定図

図-1に示すように杭直上となる①②測点については、34m付近に明瞭な先端反射が得られている。しかし、杭端部から0.75m離れた④測点では反射波がフーチング厚（3.0m）の繰り返しのみであり、衝撃弾性波が杭体内に伝播していないことがわかる。また、杭端部から0.2m離れた③測点では先端反射についても得られているがフーチング厚の繰り返しについても発生している。

実測結果より、杭体内に衝撃弾性波が伝播する測定限界角は5～10°程度になるものと考えられ、フーチング上面から基礎杭の健全性を確認する場合は、限界角内で測定する必要がある。

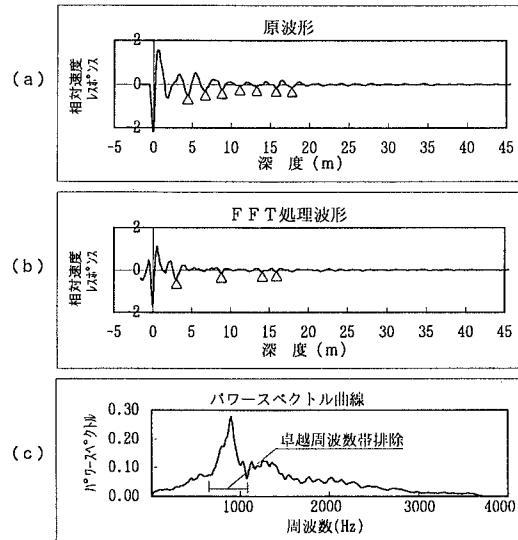
図-2 フーチングの影響を排除した波形

杭芯直上のフーチング上面から測定が可能である杭の波形については、フーチングの影響はほとんど含まれないものと考えられるため、サンプリングデータを分析することによって杭体の健全性を確認することができる。しかし、掘削状況等の影響によって杭芯で測定ができない場合や杭頭部に大きな損傷がある場合、図-2(a)に示すようにフーチング厚の繰り返し成分がサンプリング波形の中に出現し、健全性の評価が困難となる。

そこで、サンプリング波形を高速フーリエ変換(FFT)することによってパワースペクトルを求め、{図-2(c)} 卓越する周波数帯を排除した後、逆FFTを行うことによってフーチング厚の繰り返しの影響を排除した。{図-2(b)}

このFFT処理波形を用いることによって、杭体に発生していると考えられる損傷を△印によって確認することができるものと考えられる。
