仙岩トンネルの変状とその対策の研究

J R 東日本 正会員 秋山淳一

J R 東日本 正会員 相川信之

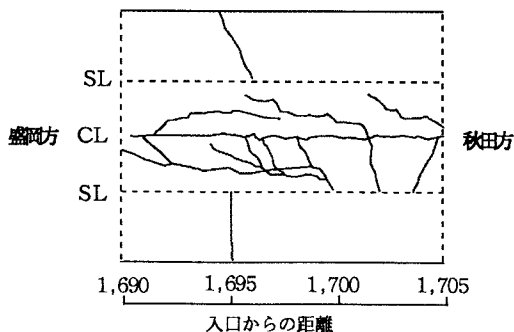
図-1 トンネル変状図

クラウン部に圧ぎと思われるひびわれの発生が見られる箇所は入口から 1,690m～1,705m の 15m 間であり、平成 2 年 12 月からトンネルの変状について内空変位、クラック計によるひびわれの変位、湧水量及び外見検査の調査を実施してきた。アーチ部にはクラウン部からスプリングラインになめ方向のひびわれの発生が認められるが側壁部には構造的に弱い側壁直であるにもかかわらず、顕著なひびわれは現れていない（図-1）。クラウン部のひびわれにより剥離、剥落が発生したことから平成 4 年にネット工法により落下防止工を施工している。現在までの主な変状対策を時系列的にまとめたものが（表-1）である。

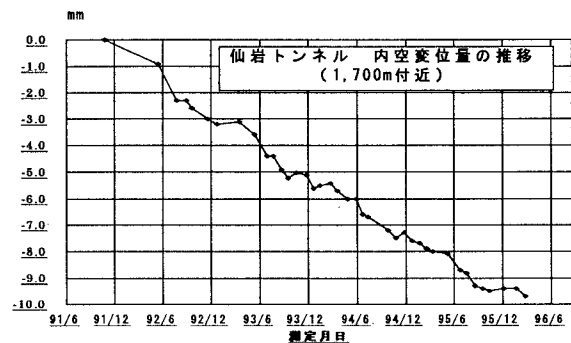
図-2 内空変位量の推移

内空変位については平成3年度からテープスケールで11個所を定期的に計測を実施してきており、トンネル入口より1,700mの箇所が最も縮小し、4年間で約10mmの縮小であった（図-2）。

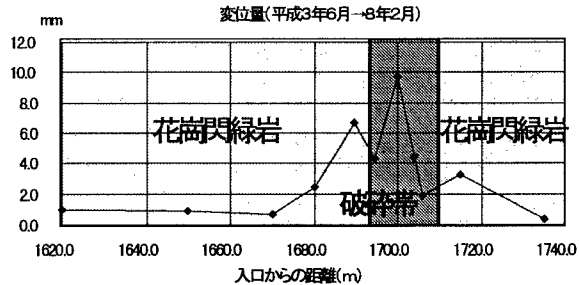
図-3 内空変位量

図-3 は入り口から 1,620m ～ 1,740m 間の地質概略図と測定開始（平成3年6月）を基準として、平成8年2月時点までの変位量を照らし合わせたものである。1,700m 付近の前後は花崗閃緑岩で、1,700m 付近はトンネル工事の際、大量の湧水や砂礫が流出し埋没した箇所であったことから、小破砕帯箇所と考えられる。内空の縮小について、入り口から 1,670m までは認められないが、

1,670m から 1,720m 間で縮小している。最も縮小しているのは、1,700m 付近で、小破砕帯箇所と一致していることがわかった。トンネル工事が難航したことを考え合わせると、変状原因は当初施工時の湧水の発生に起因するコンクリートの巻圧不足、湧水による水圧と地圧の作用、構造的に側圧に弱い断面形状であると考えられた。

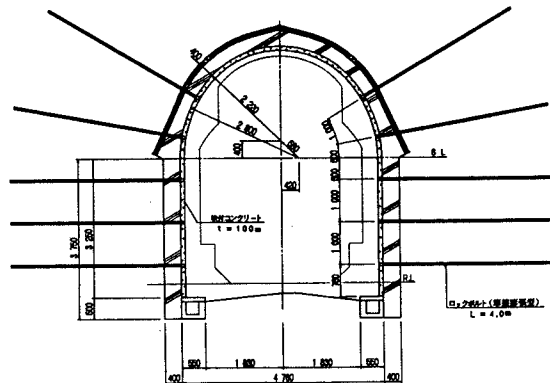
図-4 変状対策図

ボーリング調査の結果、アーチ背面に空洞が確認されたため、裏込め注入による変形抑止が効果的であると考えられるが、多量の湧水のもとでは十分な充填は困難であると考えられる。このため工事の安全、コスト、効果の確実性を考えた場合、合理的かつ現実的な対策工として、以下のような施工方法・手順による変状対策を実施することとした（図-4）。

- ①長さ 5m 程度のロックボルトを 1 本／ $m^2$ 程度変状箇所に打設する。
- ②ボルトの定着はセメントカプセル、あるいは摩擦型のような漏水の影響を受けにくいもので行う。
- ③削孔した孔から多量の湧水がでる場合にはその孔を水抜き孔として存置し、その近傍に削孔して湧水の少ない状態でロックボルトの打設を行う。
- ④H-100 の鋼製支保工を 1m ピッチで建て込み、全断面を吹付コンクリートで内巻補強する。
