## IV-3

## JR篠ノ井線冠着(加利キ)トンネル覆工劣化対策について

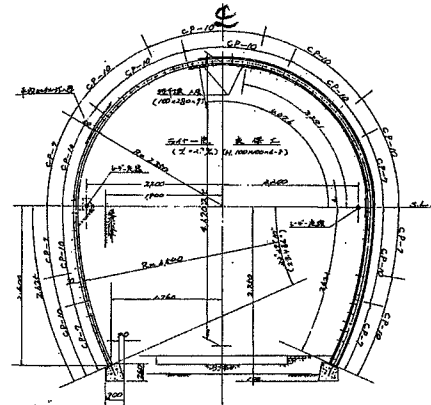
図2 覆工改良断面図

本工法は、予め精度良く測定されたトンネル断面に合うように加工されたライナープレートを、継ぎ手が集中しないよう接続位置を分散して組み立てる構造とした。支保工及びライナープレート組立の断面図を図2に示す。さらに、トロの荷台に仮設した架台足場（図3）上で人力による建込みを行うため、一部材の大きさは長さ1.5m程度、幅0.5mとして一人でも組立が可能な重量（27kg程度）とした。H鋼による補強リブの標準的な設置間隔は4.5mで、継ぎ手箇所で生じる僅かな狂い量は、この支保工で修正を行うこととした。支保工及びライナープレートの建込みは、トンネル改良断面と線路中心とを精度よく一致させる必要があるため、レーザー光線をスプリングライに予めセットして、方向を確認しながら作業を行い、併せて作業効率の向上も図った。なお、改良工事に必要な鋼材及びアジテーターとモルタルポンプを用いて施工する裏込めモルタル等は、隣接駅を基地として、保守用車で牽引したトロの荷台に積み込んで搬入し、帰路には発生レンガを積み込んで積んで搬出した。
