## トンネルの変状と地質条件(その2) -事例研究-

日本交通技術株式会社 フェロー 白井慶治  
 鉄道総合技術研究所 フェロー 那須 誠

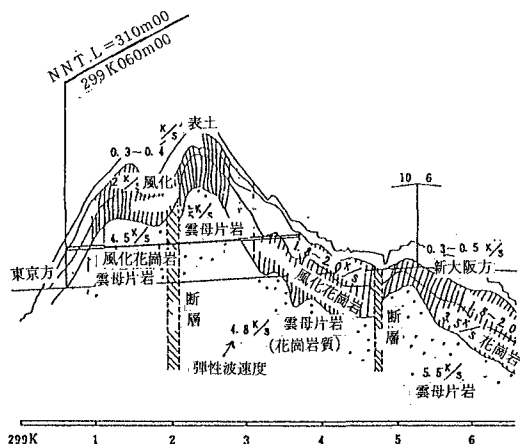
図-1 NNトンネル地質縦断面図1)

## 2.1 NNトンネル建設中の崩落(図-1参照) 1) 2)

NNトンネルは新幹線豊橋・名古屋間に位置し、トンネルの地質は領家変成岩類で、地形的にはトンネル全長が鞍部の直下を通過している。トンネルで遭遇した地質は大部分風化土(1.0~1.5km/sec)若しくは風化岩(1.5~3.5km/sec)帯のものと思われ、トンネル中間部に断層が存在している。掘削はタイヤシステム 半断面掘削工法で行ったが、予想以上に地質が悪く、中央の断層部で崩落が発生した。土かぶりが薄いことと地層の境界(断層)であったことが崩落発生の原因と推定されている。

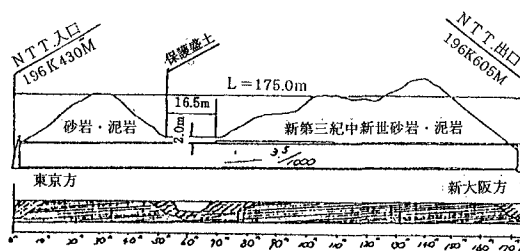
図-2 NTトンネル地質縦断面図3)

## 2.2 NTトンネルの路盤沈下(図-2参照) 3)

トンネルは新幹線静岡・掛川間に位置し、地形的にはトンネル中間部で土かぶりの極めて薄いところがある。地質は全体的に新第三紀中新世の堆積物で、かなり不透水性が強い。入口、出口、中間部の土かぶりの薄いところでは洪積世の砂礫層が堆積している。ここで中央通路のへどろの堆積およびバラスト軌道への保守投入量の増加が生じ、調査の結果、バラスト下のストラットコンクリートの沈下、ひび割れが発見された。変状は地表面からの雨水の浸透により、泥質岩が列車の衝撃的繰り返し荷重を受け、へどろ状態となり中央通路へ噴出したことによるもので、このため、ストラットコンクリート下側に空隙が生じ、沈下、ひび割れが発生したものと推定されている。

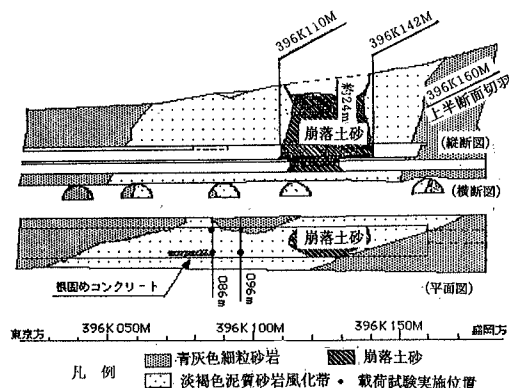
図-3 AKトンネル崩落状況4)

## 2.3 AKトンネルの建設工事中の崩落(図-3参照) 4)

このトンネルは新幹線古川・一関間に位置し、建設工事中の昭和48年4月18日8時40分頃に崩落が上半断面の約32m間で発生した。図-3にトンネルの崩落状況を示すが、崩落箇所の土かぶりは約24mである。崩落箇所付近の地質は、新第三紀の青灰色の細粒砂岩に挟まれた淡褐色泥質砂岩風化帯とからなっている。崩落は淡褐色泥質砂岩風化帯中で盛岡方青灰色細粒砂岩との地層境界に沿って発生した。掘削工法は底設導坑先進上部半断面逆巻工法であった。一般にトンネルは、軟質地山にあっては掘削により周辺地山にゆるみを生じるが、このゆる

みは掘削切羽では横断的には内空側へ縦断的には切羽から坑口側へと変位する。396K100M付近の掘削において、このゆるみが坑奥盛岡方の細粒砂岩との境界まで及んで、ここに大きいゆるみゾーンを形成した。今回の崩壊はさらに崩落前日の降雨による小沢からの流入水により、地山の摩擦力が弱められて、支保工への荷重が増加したことおよび地山の劣化が支保工の沈下変形を生じさせたこと等によって発生したものと推定されている。

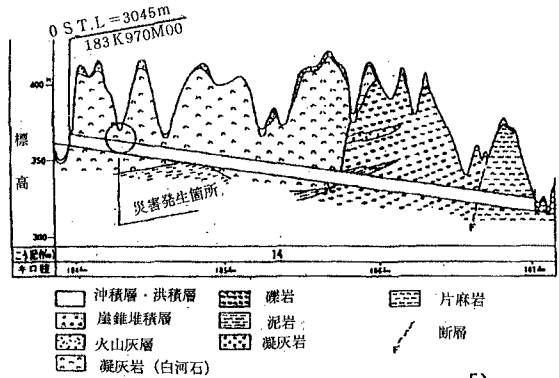
図-4 OSTトンネル地質縦断面図

## 2.4 新幹線OSTトンネル内の異常出水（図-4参照）5)

OSTトンネルは白河市に位置し、付近の地形は丘陵地で地質は図-4に示す。このうち東京方約1.8km間は強風化の軟弱層が施工基面下に2~8m

の厚さで存在していた。昭和61年8月5日、熱帯低気圧による異常豪雨（約1日間に240mm、最大時雨量20mm）がトンネル上の沢部（土かぶり約5m）に滞水して地表が陥没しトンネル内に異常出水となって現れた。トンネル内は覆工アーチ部打継目からの漏水、アーチ・側壁打継目に施工した導水工を破壊しての土砂湧出を伴う噴出水が、列車の窓ガラス付近を直撃する状態であった。災害発生は異常豪雨が地下浸透により地下水位の上昇をもたらしたこと、沢部ではトンネル交差点より下流側の流路が狭隘になっていたため沢水がトンネル上部に滞留したこと、滞留水が地下への浸透を促進させこの部分の風化岩の陥没を引き起こし表流水が流入したこと、覆工背面の地下水上昇によってアーチ・打継目部や既設導水工が被圧水に耐えられなくなったことによるものと推定されている。

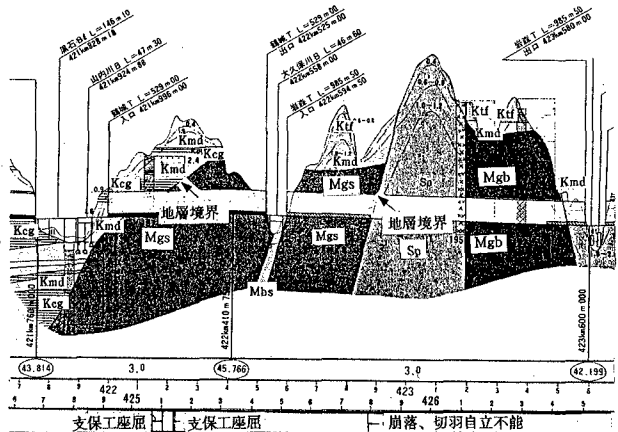
図-5 トンネル地質図の一部<sup>6)</sup>

## 2.5 新幹線トンネル地質図の一部（図-5参照）6)

図-5はトンネル地質図の一部である。この図においても地質境界と支保工の座屈や崩落、切羽自立不能箇所との一致が見られる。
