## 洪水のピークから大幅に遅れて発生した護岸倒壊の特異性と今後の対策について

○東日本旅客鉄道株式会社 正会員 荻原郁男  
 同 上 吉田徳房  
 同 上 山崎正広  
 鉄道総合技術研究所 正会員 村石 尚

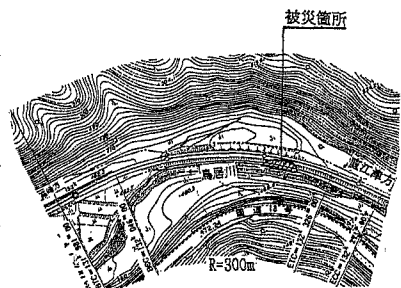
図1 被災箇所の位置平面略図

洪水後に遅れて築堤崩壊が発生した地点は、線路と並行する一級河川の鳥居川が線路の右側を線路と同程度の1/40の勾配で流れ、さらにその右側を国道18号線が並行している。いずれも河川の侵食によって形成された山間地の狭い谷間に位置している。河川の流路は鉄道の盛土によって次第に左方向へ大きく向きを変換しようとする始点付近に当たり、いわゆる河川の攻撃を受けやすい箇所となっていた。（図1）

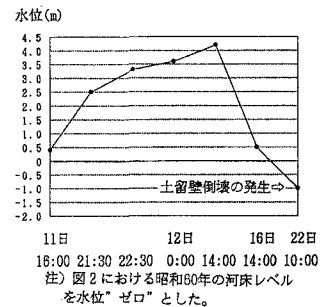
グラフ2 被災地点の水位変化

鳥居川上流の長野県が管理する裾花ダムでの降雨観測値をグラフ1に示す。また断続的ではあるが、同水系に設置した橋りょう水位計及び災害警備員の証言をもとに推定した被災地点の水位変化をグラフ2に示す。

注) 図2における昭和60年の河床レベルを水位“ゼロ”とした。
