# IV-10 三陸はるか沖地震の鉄道被害の特徴についての研究

J R 東日本 正会員 角 地 山 光 浩

J R 東日本 正会員 須 藤 慧

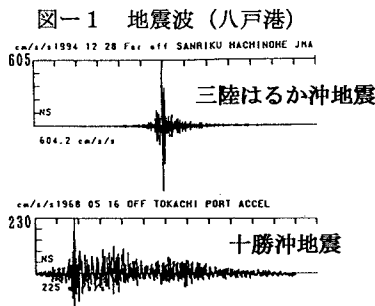
八戸港で記録された地震波(図-1)、地震波スペクトル(図-2)を比較して見ると「三陸はるか沖」は最大加速度は605galで約30秒と短時間の揺れで、「十勝沖」は最大加速度は230galで約90秒と長時間の揺れであった。また、地震波スペクトル図を解析してみた結果、「三陸はるか沖」では周波数 $f=3\sim4\text{Hz}$ （周期 $T=0.25\sim0.33\text{s}$ ）が卓越し、「十勝沖」では $f=0.35\sim0.90\text{Hz}$ （ $T=1.1\sim2.9\text{s}$ ）が卓越している。つまり、三陸はるか沖地震では「短時間で急激に揺れた」、十勝沖地震では「加速度は小さかったものの長時間揺れた」ことになる。

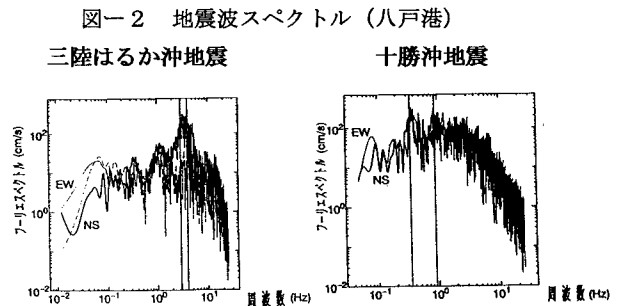
一般に、地震波は震源地から基盤層を伝わって表層で増幅され、「地盤の振動特性」と「地震の周期特性」が一致すると更に増幅されることが解っている。地盤の振動特性は「常時微動」を測定することにより推定され、八戸地区での測定の結果、軟弱地盤低地部は周期0.6~1.2sが卓越し固い台地では0.2~0.5sが卓越していることから、軟弱地盤は「ゆっくりした地盤の振動特性」である。「地震」と「地盤」の卓越周期を比較した結果（表-3, 4）、「はるか沖地震」は揺れの周期がかみ合わず被害が少なかった。逆に「十勝沖地震」は揺れの周期がかみ合い増幅され被害が多かったと考えられる。
