## IV-15

## JR信越本線の豪雨災害概要と復旧工事

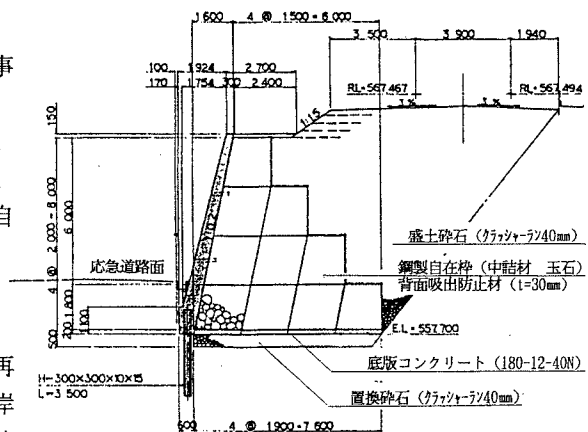
図-2 横断面図

鋼製自在枠を永久構造物として検討した結果、応急時の一時的な措置としては安全率を満たしているが、恒久構造物としては以下に示す問題点が指摘された。表-3に滑動に対する検討結果を示す。

- (1) 滑動に対する安全率が不足している。
- (2) 鋼製自在枠の腐食を考慮して強度確認をした結果、地震時に強度が不足する部材がある。
- (3) 再度洗掘を受ける可能性がある。

以上の指摘事項をふまえて以下に示す復旧工事を行った。復旧工事の横断面図を図-2に示す。

- ① 河川管理者、道路管理者との協議の結果、道路面を約3m扛上することになったが、滑動の対策としては不十分なので、鋼製自在枠の前面に抑止杭を打設し補強した。
- ② 鋼製自在枠の補強及び恒久対策として、前面に張りコンクリートを施工した。
- ③ 河川管理者と協議の結果、鉄道構造物が再度増水により被害が発生しないように護岸を施工してもらえることが確認できたため、洪水時の対策は行わないこととした。
