IV-17 プレキャスト格子枠工を施工した鉄道盛土の耐降雨性に関する一考察

(財) 鉄道総研 正員 秋山 保行 正員 杉山 友康 正員 村石 尚
國士館大学 フロー 岡田 勝也

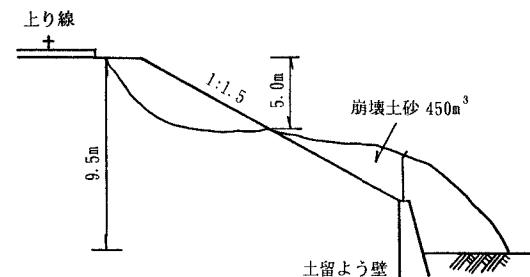
図2 盛土断面図

崩壊盛土は、線路が河川を渡り台地にかかる20‰の上り勾配区間の端部にあたる。崩壊盛土は田面を埋立てて構築されており、盛土高さは約9.5mである。また、当該盛土にはプレキャスト格子枠工による防災対策がなされていた。図1に周辺地形図を、図2に盛土断面図を示す。

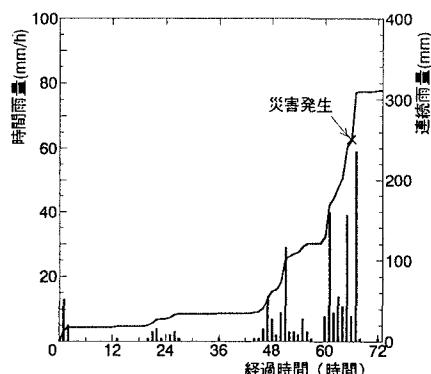
図3 災害発生時の降雨

災害時の降雨状況を図3に示す。降雨は3日前から断続的に降り続いており、災害発生前日から當日にかけて時間雨量40mm、同39mmを記録している。崩壊時の連続雨量は258mmである。ただし、降雨量については崩壊箇所より約8km離れたアメダス観測点のデータを用いている。崩壊は、断続的に降り続いた降雨が浸透水となり、盛土内の間隙水圧が上昇したために発生したと考えられている。
