## IV-428

## 在来線状態監視システムの開発

西日本旅客鉄道株式会社 正会員 ○井上 淳太  
 西日本旅客鉄道株式会社 正会員 大田 健治  
 西日本旅客鉄道株式会社 正会員 吉田 寛

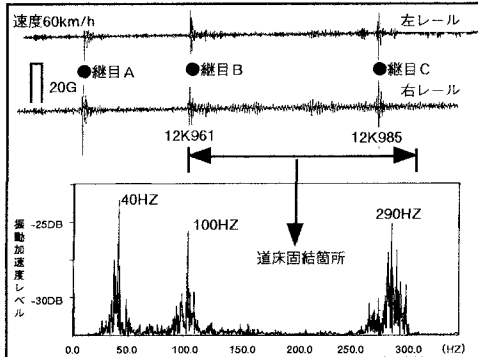
図-2 道床固結

(1)道床固結：継目B～継目C付近において微少な異常波形が見られた。調査の結果、いちじらしい道床固結がこの区間と一致して発生していた。周波数分析を行ったところ40HZ、100HZ、290HZ付近に卓越が見られた。（図2）

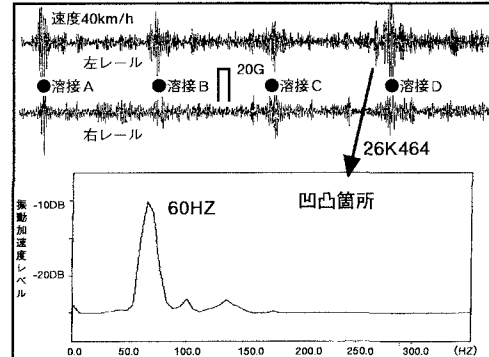
図-3 溶接部凹凸

(2)溶接部凹凸：溶接部毎に5～15Gのばらついた著大加速度が発生していた。調査の結果、波長5～15cmでレール頭頂面凹凸が発生していた。60HZ付近での周波数の卓越はレール頭頂面凹凸波長の大きさと相関があると思われる。（図3）

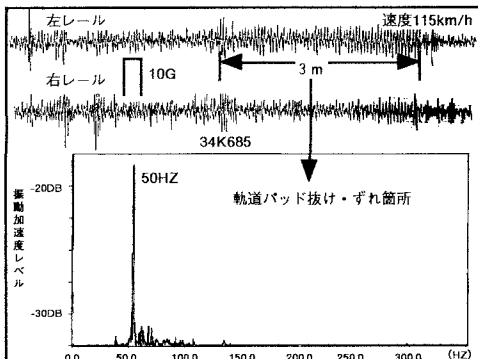
図-4 パッド抜け、ずれ

(3)軌道パッド抜け・ずれ：左レール側の波形に異常な波形が見られた。調査の結果、軌道パッドの抜け・ずれが連続6箇所発生していた。50HZ付近での周波数の卓越はマクラギ間隔で荷重変動が生じたものと思われる。（図4）

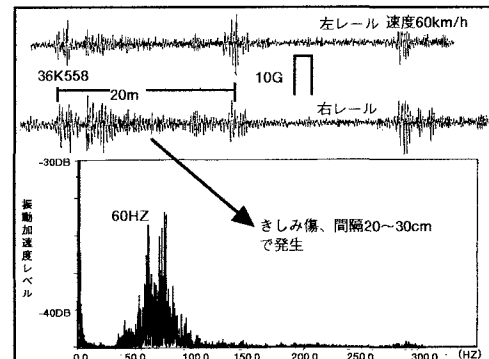
図-5 きしみ傷

(4)きしみ傷：右側レールに異常波形が見られた。調査の結果、右側レールにきしみ傷が間隔20～30cmで発生していた。60HZ付近の周波数の卓越はきしみ傷の間隔と相関があると思われる。（図5）

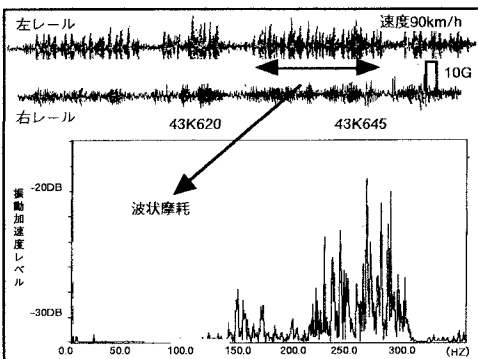
図-6 波状摩耗

(5)波状摩耗：左側レールに異常波形が見られた。調査の結果、左側レールに波長5～10cmで波状摩耗が

発生していた。（図6）
