## V-138

## 鉄筋コンクリート構造物の電気化学的処理による塩分除去工法の事例

J R 東日本 正会員 花房 竜美  
 鉄道総研 正会員 武藤 雅威  
 J R 東日本 岩瀬 良秋  
 同 上 長谷 信一

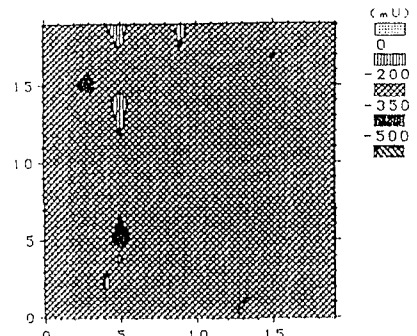
図-1 電位MAP（処理前）

電位測定値は橋脚のほぼ全面にわたり、- 2 0 0 m V ~ - 3 5 0 m V に分布しており、一部地上より 5 m の付近では、- 3 5 0 m V 以下の値を示す部分が確認されている。

調査結果より、内部鉄筋は、ほぼ全面にわたり腐食が進行しつつある可能性があり、一部ではすでに腐食が確認できる状態にある。

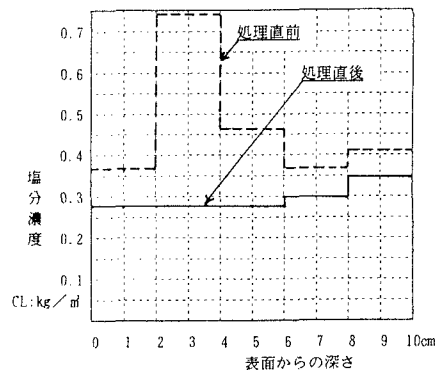
図-2 塩分含有量分析結果

A 面（海側）及び C 面（国道側）の各面のコアサンプルより、塩分量を測定した。検知した塩分量は、全般的に低く、塩素イオン量として 1 kg / m<sup>2</sup> 未満に分布し、傾向としては比較的地上に近い部位では、コンクリート最表面部の塩分濃度が高い飛来型の塩分分布を示した。

今回の試験施工で対象とした橋脚の塩分量は、最大値で0.74kg/m<sup>2</sup>であり、通常危険視される塩分量には達していない。しかし、コンクリートの中性化は深く進行しており、C面（国道側）の様な中性化が進行している部位に、塩分が含まれている場合、塩分による鉄筋腐食が発生する可能性がある。

以上をふまえて、試験施工を実施した結果、脱塩処理後の塩分分析値は最大値で0.35kg/m<sup>2</sup>と事前分析値に比し、極めて低レベルに脱塩されており、脱塩効果は十分確認できた。

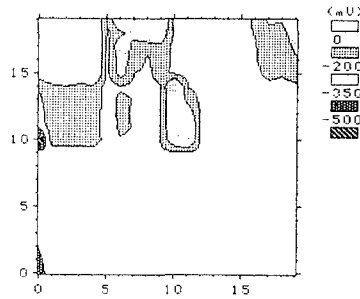
と、脱塩処理前においては、全体の96%が「不確定」となり、「腐食あり」、「腐食なし」がそれぞれ2%であった。脱塩処理終了後3ヶ月経過時点では、「腐食なし」が23%、「不確定」が76%、「腐食あり」が1%となり、9ヶ月経過の時点では、「腐食なし」が100%となり、実構造物においても自然電位が時間の経過と共に貴の方向に回復していくことが確認された。

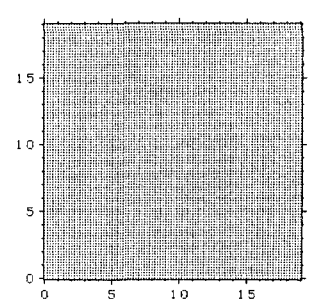
このことは、脱塩工法により鉄筋の腐食因子が取り除かれ、コンクリートが本来持っている鉄筋の防食性能が回復し、鉄筋の表面周辺が良好な環境に変化していることを示すものである。
