## V-180

## 無塗装桁橋りょうの雨水による影響

J R東日本 新潟土木技術センター 正会員 加藤 健二  
富樫 政夫  
辻 二郎

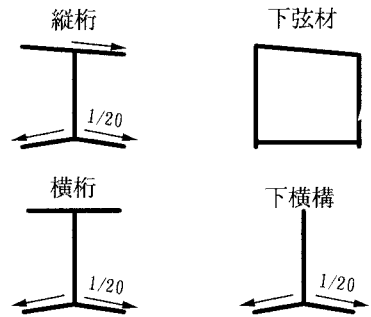
図-2 部材断面形状

無塗装桁橋りょうの設計に当たっては、部材の冠水防止のために、縦桁、下弦材、横桁、横構には排水勾配が施されている（図-2）。

そこで、豊川橋りょうについて見てみることにする。ここでは、昭和62年の桁架設時に、暴露試験片が同時に設置された。その下フランジには、排水勾配を付けた箇所とそうでない箇所があり、経年9年を経た現在において観察してみると、排水勾配が付けられている箇所の下面においてのみ層状の剥離さびが生じていることがわかった。また、これら排水勾配は元々フランジ上面の帯水防止のために行われたものであるので、フランジ上面のさびの状態を見比べてみると、どちらも剥離さび等の発生は認めらずさびの状態は目視ではその違いを判別することはできなかった。今回の調査からは、部材に排水勾配を付けたことは、結果的にフランジ下面のさびの状態を安定的状態から遠ざけたものと判断することができる。

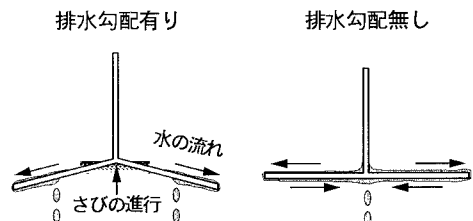
図-3 排水勾配と雨水の流れ

まず、桁の位置が海岸線から近いほど飛来塩分量は多くなる。しかし、雨水等が流れることで、その飛来塩分を定期的に洗い去る部位では、剥離さび等は発生しにくい（斜材上面等）。しかし、雨水が流れないような部位では、この飛来塩分量の多寡が直接さびの程度を決定する（斜材下面等）。また、雨水が流れにくいフランジ下面等においては、雨水の流れる領域と、流れない領域が発生する場合がある。その場合、それら2つの境界付近がさらにさびの発生を促進しやすくなる。それは、境界付近では、水は毛細管現象により供給されるが、直接には水に流れ去られないために、高濃度のイオン水に浸かった状態になってしまうものと想定される。

このことから、3. で見た排水勾配がある場合には、雨水の流れる領域と流れない領域の境界がフランジ縁側近くになるため、フランジ中心部のさびが相対的に進行しやすい状態にさせるものと想定することができる。逆に排水勾配が無い場合においては、雨水がフランジ中心部まで流れて行くことで境界領域の発生が無いものと推察される（図-3）。
