フジエンジニアリング 正会員 今田 和夫
 日本道路公団 坂巻 広治
 フジエンジニアリング 正会員 仲田 慶正

1. はじめに

高速道路舗装面の損傷が著しく、ポットホールが多発する高架橋において、その原因究明のためにR.C.床版の内部調査をコア採取によって行ったところ、R.C.床版内に水平クラックが発生しており、その要因によって舗装表面に損傷が発生しているものと考えられた。しかし、コア採取において床版の損傷状況を確認するには、舗装表面からの膨大な量のコア採取を必要とし、調査後の走行性や調査期間の問題等によって、実施することが困難であった。

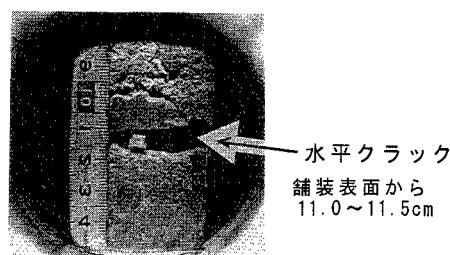
図-3 床版内部の水平クラック

コア採取跡に内視鏡を入れ床版損傷状況を確認した結果、図-3に示すように舗装表面から11.0～11.5cm付近に水平クラックが発生していることがわかる。

コア採取後の孔壁面

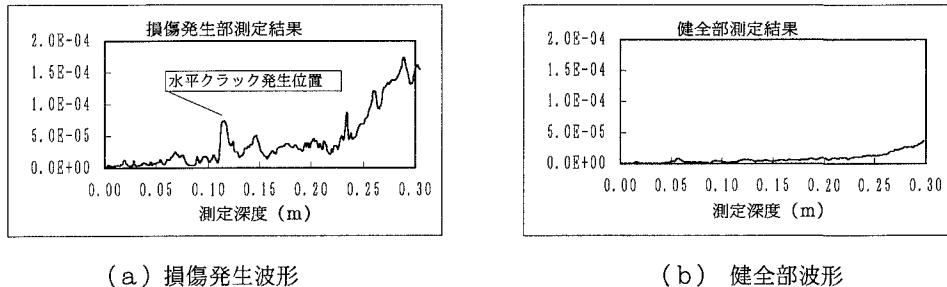
図-4 CTM測定波形

衝撃弾性波法による損傷が発生している位置のCTM波形を図-4(a)に示すが、11cm付近に波形の変化を伺うことができることから、舗装表面から11cm付近に損傷が発

生していることを示すものである。また、図-4 (b) については、健全部のCTM波形を示しており、床版内部に損傷が発生していないことから、顕著な波形変化が発生していないことがわかる。

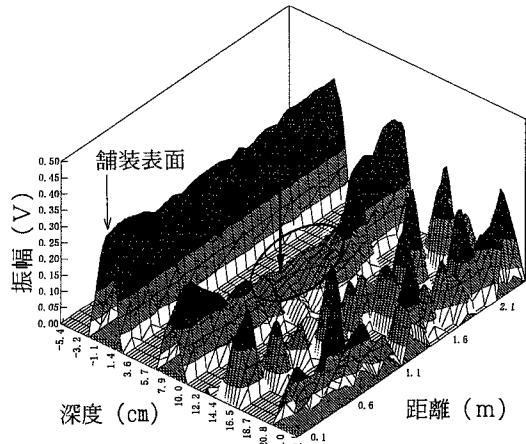
図-5 RCレーダー測定結果

図-5にコア採取によって損傷が確認されている位置を含む測線の調査結果を等高図として示している。舗装表面から10cm付近の反射波帯を見ると、矢印で示したコア採取位置では、周辺と比較すると反射波が小さく、この付近に損傷が発生していることを示すものである。ただし、測線の周辺については反射波帯が大きい位置も確認されるため、損傷が発生している範囲は図-5の○印に示す付近であると考えられる。
