## VI-49 阪神・淡路大震災による工事用設備等の被害状況について

労働省産業安全研究所 正会員 堀井 宣幸  
 同 上 正会員 大幡 勝利  
 同 上 正会員 豊澤 康男  
 同 上 正会員 河尻 義正  
 同 上 正会員 小川 勝教

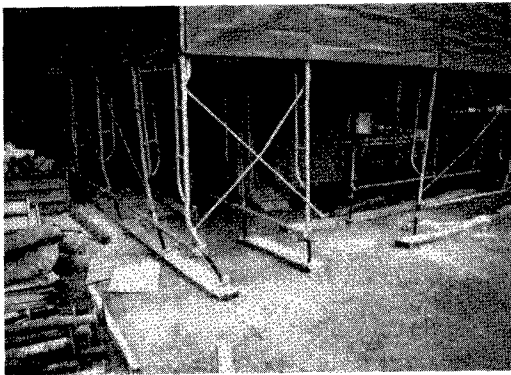
工事中設備等で最も被害が多かったのは足場であり、アンケート調査から30件の被害が確認できた。施工現場数も多いこともあるが、わく組足場が16件、脚立足場が10件被害を受けていた。しかし、被害規模は軽微なものが大部分であり、地盤が沈下（液状化、亀裂の発生等による。）して足場が傾いたり、浮いたりしたものが多い。また、足場を固定するための壁つなぎが地震によってかなりの数で破断または変形していることが明らかとなった。写真-1はビル建設のための外部足場（24層わく組足場）の最下段の建わくの脚柱が座屈して曲がった事例であり、地震時に過大な鉛直荷重が作用したためと考えられる。

写真-1 わく組足場の被害例

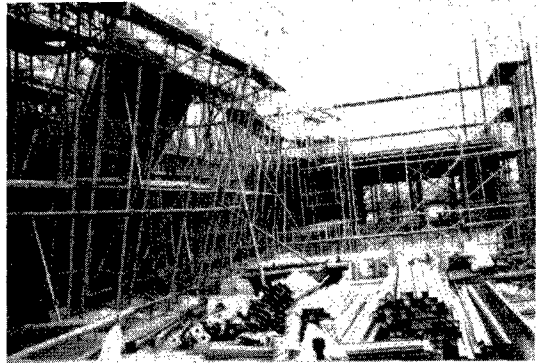
型枠支保工では、パイプサポート式型枠支保工が5件、わく組式型枠支保工が6件被害を受けていた。被害の程度は足場同様に軽微なものが多く、支持地盤の沈下による組立部材の変形、支保工全体の傾斜などがあつた。写真-2はくさび結合式型枠支保工全体が地震により傾斜した事例である。このケースでは水平つなぎの取付け前で支保工全体の水平強度が充分でない状態で地震に遭遇したため、地震による水平荷重によって型枠支保工全体が傾斜したものである。写真-3は支持地盤に発生した亀裂である。

写真-2 型枠支保工の被害例

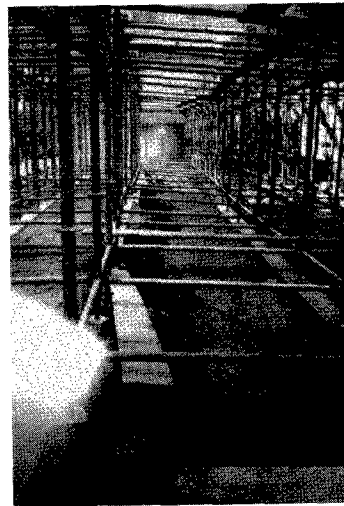
写真-3 支持地盤に発生した亀裂
