## 高架橋の鉄筋腐食傾向と補修方法

J R東日本 正会員 斎藤 吉和  
 鉄道総研 正会員 武藤 雅威  
 J R東日本 藤城 伸雄  
 同 上 正会員 箱守 和重

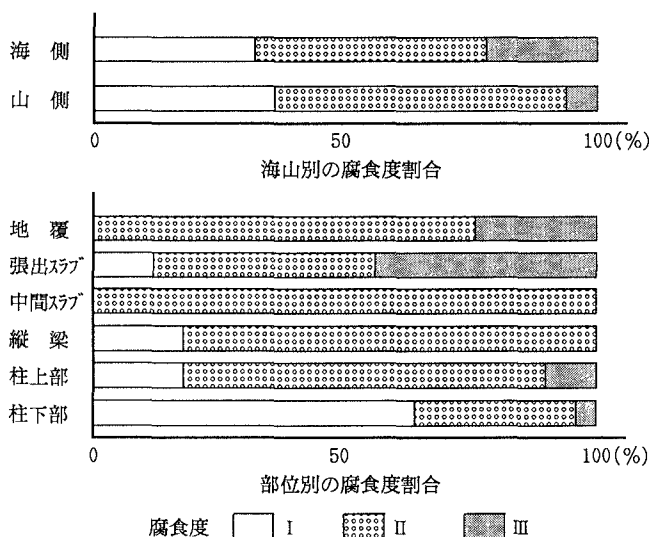
図-1 海山別、部位別の腐食度の割合

調査の結果、腐食度Ⅳに相当する箇所はなかったが、次のような鉄筋腐食傾向が判明した。

- ①海山別の腐食有無（腐食度ⅠとⅡⅢ）の割合はほぼ同等だが、腐食進度（ⅡとⅢ）では差が見られ、海側の腐食がより進行している。
- ②地覆は、全箇所腐食度がⅡ以上であり、この路線の殆どの高架橋で腐食していることが懸念される。
- ③高位置の部位ほど腐食している割合が多く、腐食度も大きくなる傾向がある。

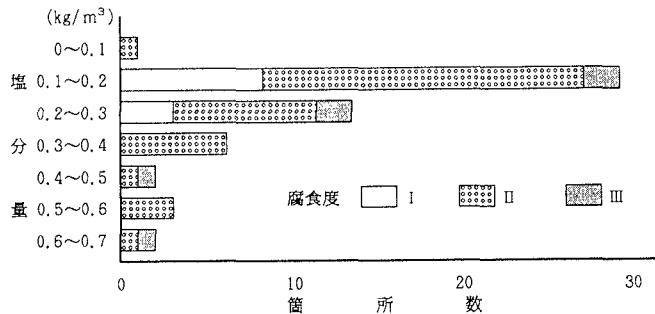
図-2 鉄筋腐食度と塩分量

塩分分析は、JCI法である電位差滴定法を採用して全塩分量を検出した。鉄筋位置付近の塩分量は、調査した全箇所でも1.0kg/m<sup>3</sup>以下であり、塩害腐食を誘発すると言われる量よりは少ない。しかしながら調査結果では、0.3kg/m<sup>3</sup>を越える箇所は全て腐食度ⅡおよびⅢである。この値は、この路線のコンクリート構造物に対する発錆の臨界値と見なすことができ、土木学会「コンクリート標準示方書」における塩害の恐れがある構造物への規制値と一致する。

中性化と塩分との複合劣化では、それぞれ単独で有害であると認められる量より少量においても発錆、腐食進行の可能性があると思われる。
