# VI-70

## 塩化物イオンを多量に含んだRC建造物の塩害対策

奈良建設技術研究所 正会員 佐藤 貢一  
同 上 正会員 渡辺 裕一  
武蔵工業大学工学部 正会員 小玉 克己

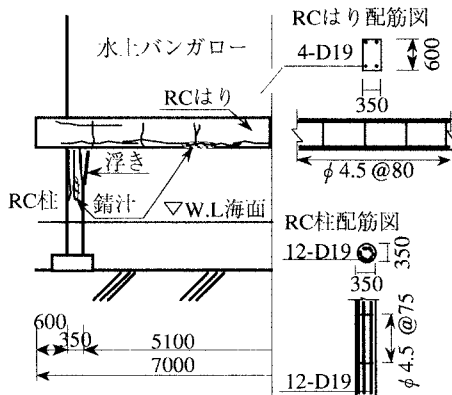
図－1 水上バンガロー損傷例

柱の損傷は柱上部に多く見られ、ひびわれが柱上部から軸方向に下に向かって進行し柱上部のひびわれ幅が大きく下方に向かうほど小さくなっていた。5～6本のひびわれが柱内部の鉄筋に沿って発生し、また錆汁を含むものがあつた。部分的にはひびわれでかこまれたかぶり部分が鉄筋の錆びの膨張で外側に押し出され浮いている状態であつた。また、帯鉄筋が組立鉄筋程度しか配置されてなく（ $\phi 4.5\text{mm} @ 75\text{cm}$ ）、軸方向鉄筋の若干の発錆でひびわれが生じる状態であつた。RCはりもRC柱同様はりの主鉄筋方向にひびわれが生じ、一部錆汁を含む状況であつた（図－1）。

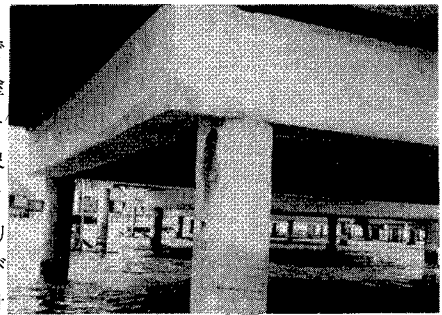
写真－1 損傷状況

損傷原因は海砂を使用したことが損傷発生の一因と考えられ、さらに柱上部から損傷が進行していることから、海中に沈めた型枠中にコンクリートを打設し（海水とコンクリートとの混合）、海水と混ざったコンクリートが上部に上昇したものと考えられる。

これらの柱にはフープ筋が少なく軸方向筋の軽微な発錆で縦方向のひびわれが発生し損傷を助長し、また、かぶりが不足している箇所があり損傷を早めたものと思われる。

補修方法は0.1mm以上のひびわれやかぶりの浮きを鉄筋の裏まではつりだし、鉄筋にSBR系ポリマーセメントモルタルの防錆材を塗布後、SBR系ポリマーセメントモルタルで断面修復した。ポリマーセメントモルタルによる断面修復により新旧界面でマクロセル現象が生じ鉄筋が急激に腐食することを防ぐ目的で亜硝酸塩を旧コンクリート鉄筋回りに塗布した。また、帯鉄筋の不足を補うことを目的にCase 3では炭素繊維シートをエポキシ樹脂を用いて接着し、ひびわれ発生の抑制を行った。炭素繊維シートはRC柱に帯状に巻付け、RCはりには軸方向に対し直角に接着した。

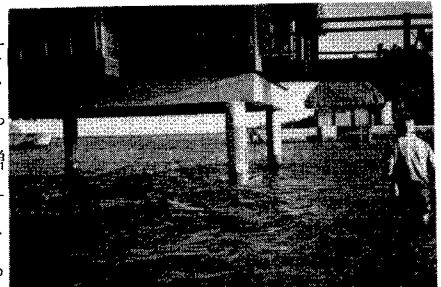
写真－2 6ヵ月後調査 (Case3)

塩害補修を行ってから6ヶ月後、1年後に目視による簡易的な追跡調査を実施した。Case 1, 2の断面修復部新旧界面でモルタル材の収縮が原因と考えられるひびわれ（0.1～0.2mm程度）が数カ所で発生し、1年後の調査では一部錆汁の発生が確認された。炭素繊維シートを接着しひびわれの抑制を行ったCase 3は1年後の調査で損傷等の変化は確認されなかった。Case 1, 2のひびわれは1年後で約1割の柱はりで発生しているが、現状では軽微なものでありCase 1～3に関して補修効果が持続しているといえる。
