# VI-230

## 中国自動車道宝塚高架橋震災復旧工事における耐震補強設計及び施工（その2）

－基礎の健全度評価及び変形性能の照査について－

日本道路公団

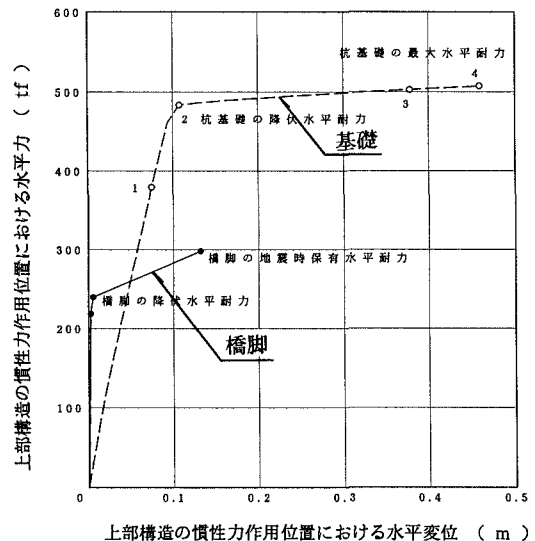
図-5 非線形解析結果

非線形解析結果として、基礎の荷重～変位曲線を図-5に示す。比較のため、橋脚躯体の荷重～変位曲線も併記する。これより、現況の基礎が橋脚躯体と同等以上の耐力と変形性能を有することを確認した。
