## VI-262

### 高強度コンクリートブロックを用いた小規模ダム

・水たたき部の補修と経年変化（摩耗劣化状況）

日本コンクリート工業（株） ○ 菊 広樹、松尾久幸、下村恭巳  
東京電力（株） 信濃川電力所 工務部 土木建築グループ

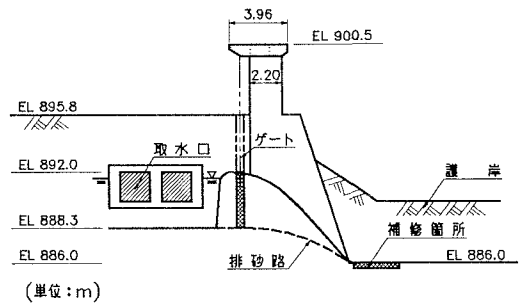
図-1 取水ダムの形状と補修位置

(2) 図-1に取水ダムの排砂路形状と補修位置を示す。

排砂門から水たたき部までの排砂路は、天然石を積んだ幅3m、高低差2.3mの2次線形の流水路となっている。図-2は、補修箇所の高強度ブロック布設状況と目地形状で、排砂門から下流側に4列・合計18個を配置した。ブロックの設計強度は、 $\sigma_{28} = 118 \text{ N/mm}^2$  (W/C = 26.8%、S/A = 42.0%、単位セメント量  $500 \text{ kg/m}^3$ 、シリカフューム  $100 \text{ kg/m}^3$ 、スランプ =  $12 \pm 3 \text{ cm}$ ) である。

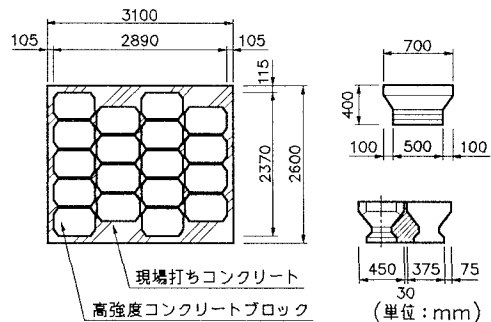
図-2 布設状況と目地形状

(3) ブロックは、基礎地盤をランマーで整地したのち、縦横の目地間隔が30mmになるよう水平に布設し、目地部およびブロック周囲に、設計強度  $\sigma_{28} = 49 \text{ N/mm}^2$ 、スランプ =  $10 \pm 2 \text{ cm}$  の膨張コンクリートを打設した。その後、布シートを用いて7日間湿潤養生した。

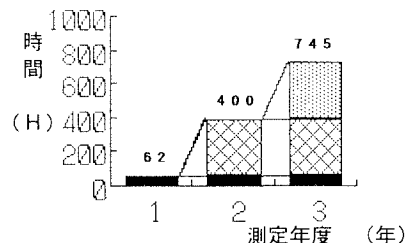
図-3 ゲート開放時間の累計推移

(4) 図-3は、布設完了後から計測期間ごとに集計されたゲート開放時間の推移で、測定開始後3年間における総開放時間は、745時間であった。摩耗量は、各ブロックの中心点、目地部（縦・横方向）および周囲の現場打ちコンクリートの測点に対し、基準レベルからの差をレベルおよびデジタルノギスを用いて、ミリ単位で測定した。

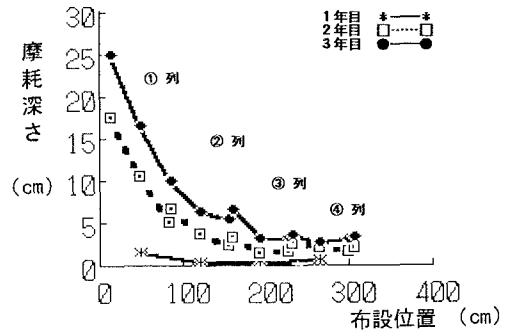
図-4 布設位置と平均摩耗深さの関係

(1) 図-4は、測定年度ごとに得られた平均摩耗深さの推移を、測定位置ごとに示すものである。図によれば、最も大きい衝撃力が作用すると思われる①列目の上流側ブロック端部の平均摩耗深さは、17cm（2年目）および25cm（3年目）と推移し、最下流側（④列）端部では、2cm（2年目）、4cm（3年目）と変化した。これは、布設位置によって摩耗量に差のあることを示すものである。

また、各列ごとの目地部では、下流側端部の方が隣接する上流側端部より摩耗度が大きくなる特徴が観察された。

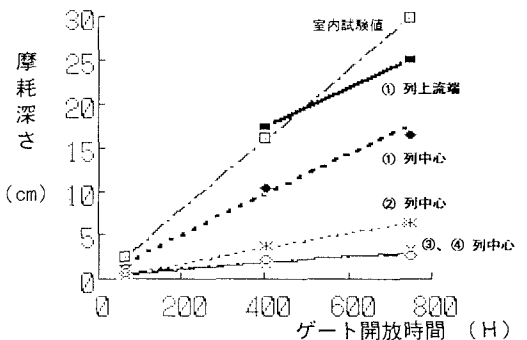
図-5 ブロック中心点の平均摩耗深さの推移

(2) 図-5は、列ごとのブロック中心点における平均摩耗深さとゲート開放時間の関係を示すものである。図中には、室内試験結果<sup>1)</sup>から算出したゲート開放時間に相当する推定摩耗量を合わせて示した。これによれば、各ブロックの中心点の平均摩耗深さとゲート開放時間は、ほぼ直線的な比例関係にあることが解る。ちなみに、①列の中心点摩耗深さは、2cm（1年目）、10cm（2年目）および16cm（3年目）と推移した。これを室内試験から推定した摩耗量と比較すると、およそ60%に相当する。また、各列中心部の室内試験推定値に対する比率は、17%（②列）、10%（③、④列）となって、布設位置が下流になるほど摩耗比率は減少している。なお、①列の上流側端部の摩耗量は、室内推定摩耗量と同程度となった。

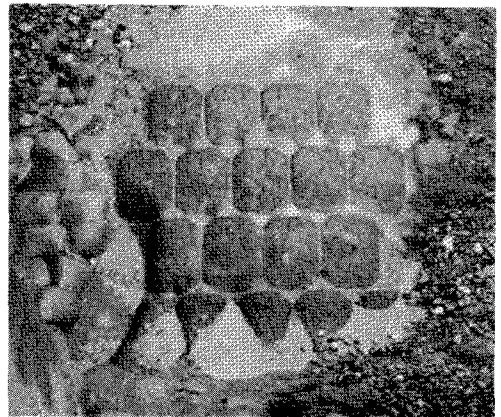
写真-1 3年経過後の摩耗状況

(3) 写真-1は、3年目における補修箇所の摩耗状況で、最上流端部の目地部（平行および直角）と現場打ちコンクリート（左岸側）部分に大きな凹みが観察される。

観察結果から補修箇所の摩耗過程を推察すると、圧縮強度の低い目地部や現場打ちコンクリート部分で摩耗が発生し、ブロック本体へ進展していることが解る。しかし、強度の異なるコンクリート間の摩耗形態はなめらかな曲線となって連続するため、今回の布設範囲において、強度差の影響を明確に把握することはできなかった。また、流水方向の偏りから、左岸側の摩耗が若干大きくなった。
