## CS-130

## 『街路景観と耐震性に関する調査』

ジオスケープ 正会員 須田 清隆  
 ジオスケープ○正会員 佐俣 知義  
 ジオスケープ 正会員 吉岡 肇  
 ジオスケープ 正会員 山口 賢二

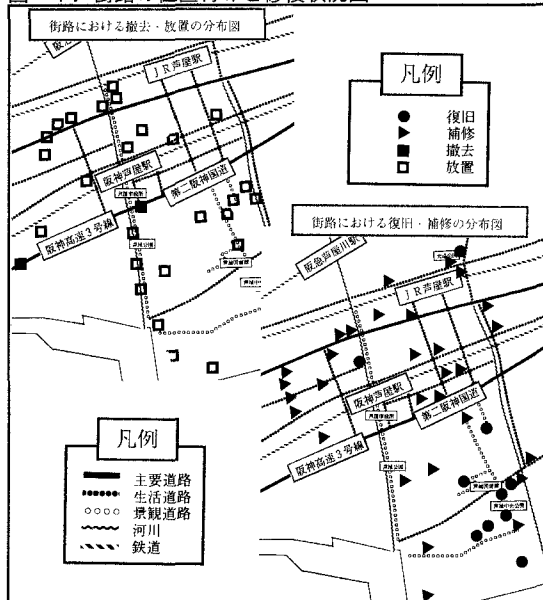
図－1．街路の位置付けと修復状況図

現地踏査、写真撮影などから得られた図－2、表－1から、街路全体の傾向として修復状況の違いからくる特性が伺える。

- a) 放置・・公園周辺、景観道路及び小規模で交通支障をきたさない程度の被害個所に多く、災害時の復旧の緊急性があまり重視されない部分であることが伺える。
- b) 撤去・・路上に散乱した瓦礫の撤去がほとんどであり、1年が経過し、街の大部分の個所についてなんらかの対策が取られていることが確認された。
- c) 補修・・JR芦屋駅や、阪神芦屋駅の周辺、そしてそれぞれの駅への主要な生活道路に多く見られ、早期の機能的な復旧が求められた場であったことが伺える。
- d) 復旧・・臨海部の比較的大規模な仮設住宅群の存在する個所に多く見られる。このことからこの地域には新たな人口の流入が生じ、物資供給や住民生活のための道路が必要になったものと思われる。

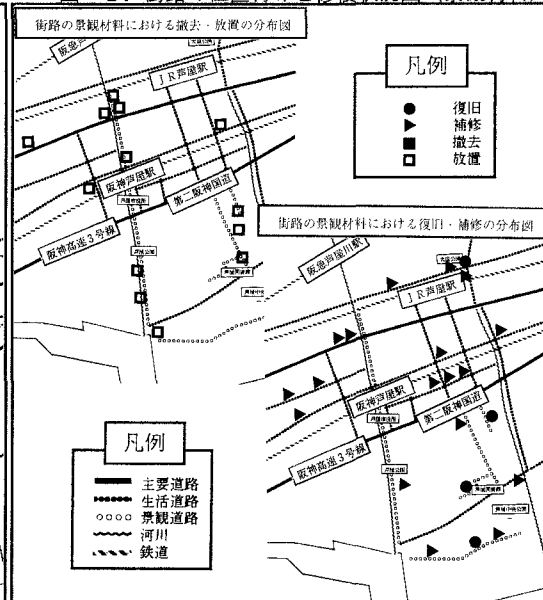
図－2．街路の位置付けと修復状況図（景観材料）

次に、景観材料を用いた街路について分析を行う。景観材料を用いた街路について震災一年経過後での修復状況は、放置もしくは補修という形であるものがほとんどであった。景観材料を用いた街路の修復状況を示した図表（図－3、表－3）から読み取れるようにその差異が路線の位置づけによって特徴的に現れている。

- 補修・駅へ向かう主要な生活道路で見られるのがほとんどである。このことは震災時にはこれらの道路は重要であり、道路復旧に緊急性が生じ、景観材料を用いた復旧には至らず、アスファルトやコンクリートによる補修で機能復旧したことを示している。（写真－1）
- 放置・景観道路である個所で多く見られる。景観道路は生活道路とは異なり景観を重視した『街の顔』を形成する空間であるので、最小限の機能復旧にとどめ、社会機能が復旧の後、震災前の『街の顔』を形態的に復旧させる方法を取るものと思われる。（写真－2）
