## CS-155 兵庫県南部地震による都市施設被害のデータベース化と多重分析

住宅・都市整備公団 正員 月岡和紀 京都大学防災研究所 正員 亀田弘行  
京都大学防災研究所 正員 岩井 哲 JR貨物 藤本 譲

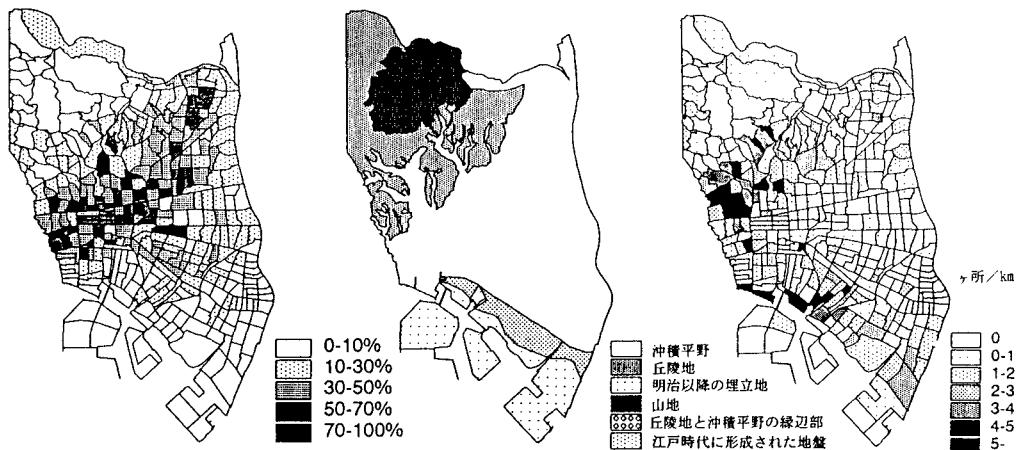
**3. 西宮市における都市施設被害の多重分析** 図1に建物の全壊率(%)の分布を、図2に地形境界線を、図3に上水道配水管の被害率(ヶ所/km)の分布をそれぞれ示した。配水管と建物では、その被害分布が異なる。特に、海岸部において、配水管の被害が多いのに対して、建物被害はほとんどみられない。両者ともに、丘陵地と沖積平野の縁辺部に被害が多いが、配水管被害の方がやや北側に分布している。また、地盤変状が多く発生したと考えられる道路の被害率（道路の修繕延長／道路延長）が高い地域（沖積平野の海岸部、埋立地、西部の造成地）では配水管の被害率も高いことが確認された。さらに、上水道配水管の被害に地盤条件や地形が与えた影響を調べるために、GISを使用して得られた集計結果を用いて、数量化理論I類による要因分析を行った。分析は町丁目単位の集計を用いて、外的基準を上水道配水管の被害率として、地形、表層地盤の軟弱さを表す指標 $S_n^{11}$ （数値が大きいほど地盤が軟弱であることを表す）、地下水位を説明変数とした。その分析結果を表1に示した。数量化理論I類では説明変数に欠損値を含むと分析ができないため、ボーリングデータが町丁目内にある場合（102町丁目）の分析である。重相関係数は0.56であった。外的基準の平均値は1.42であり、カテゴリースコアの値が大きいほど配水管被害率に対する寄与が大きいことを表す。各カテゴリーにおけるカテゴリースコアの最大値と最小値の差を表すレンジと、偏相関係数の値から、地形の寄与が大きく、地下水位は寄与がほとんどない。。カテゴリースコアを見ると、地形では丘陵地と沖積平野の縁辺部、 $S_n$ が0.3以上の場合の寄与がそれぞれ大きい。

図1 建物の全壊率

図2 地形境界線

図3 配水管被害率

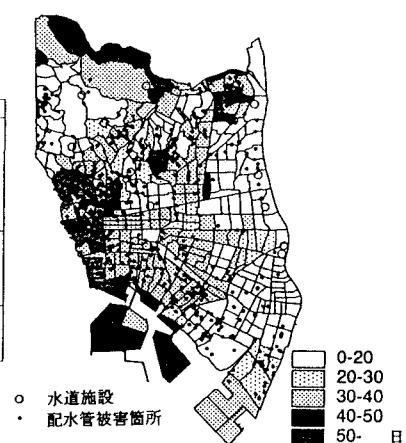
図4 上水道の復旧完了日と配水管被害箇所

図4は、上水道の復旧完了までに要した日数と配水管被害箇所を示したものである。上水道の復旧は、被害が比較的少ない東部の武庫川沿いで早く、被害が多い南西部では復旧が遅れた。また、南西部には、配水管幹線網（管径200mm以上）は充実しているものの、配水所や浄水場が無かった。
