## I - A238 地震を受けたプレートガーダー橋の主桁の疲労強度

大阪大学大学院 学生会員 石川 敏之 大阪大学工学部 正会員 大倉 一郎  
大阪大学工学部 末松 孝朗 阪神高速道路公団 正会員 西岡 敬治

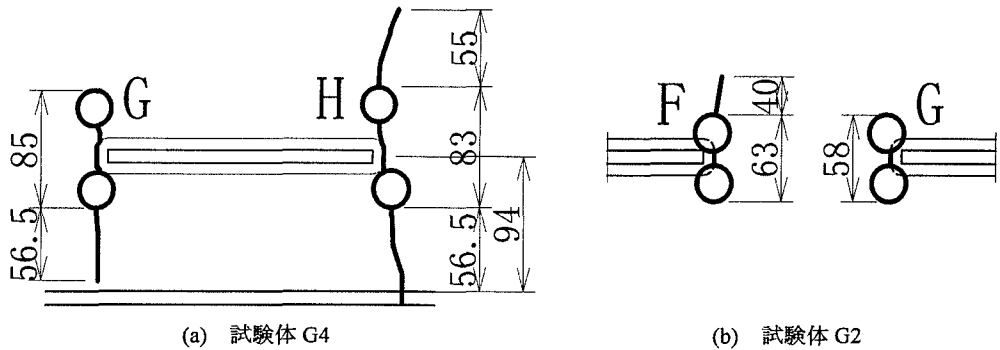
図-2 試験終了時の疲労亀裂

下限荷重  $P_{min}=0.5\text{tonf}$ 、上限荷重  $P_{max}=44.0\text{tonf}$  の荷重を載荷点 A、B に同周期 1.5Hz で与えた。載荷点 A、B 間に等曲げモーメントが生じる。両試験体ともガセットプレート端から疲労亀裂が発生した。破断状況を図-2に示す。試験体 G4 ではガセットプレート端 G と H から疲労亀裂が発生した。疲労亀裂の伝播を止めるために亀裂先端に直径 25mm のストップホールを設けた。しかし、ガセットプレート端 H の下方のストップホール縁から亀裂が再発生し、この亀裂が下フランジに侵入したため 191 万回で実験を終了した。試験体 G2 ではガセットプレート端 F と G から疲労亀裂が発生した。同様にストップホールを亀裂先端に設けた。ガセットプレート端 F の上方のストップホール縁から亀裂が再発生したが、289 万回以後亀裂の伝播が停止し、512 万回で実験を終了した。ガセットプレート端 F の上方のストップホール縁からの亀裂発生については、実験終了後にストップホール内に切り欠きがあったことを確認した。

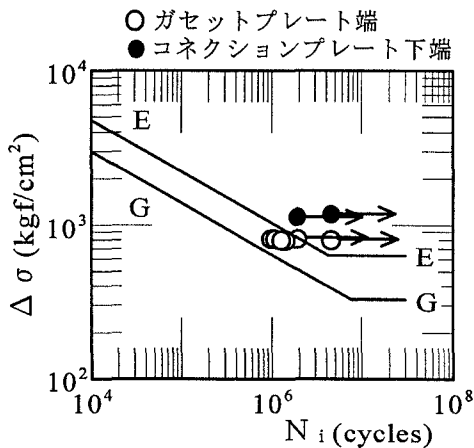
図-3 S-N関係

コネクションプレート下端およびガセットプレート端に対する S-N 関係を図-3に示す。JSSC 疲労設計指針の疲労強度等級 G、E も示してある。ガセットプレート端については、ウェブを貫通し裏面に亀裂が発生

したときの繰返し回数が $N$ に用いられている。コネクションプレート下端およびガセットプレート端はそれぞれ疲労強度等級EとGを満足している。試験体ではガセットプレート位置の応力が下フランジ上面の応力の0.625倍(8:5)となるようにガセットプレートを取り付けた。実橋においてはガセットプレートの位置の応力は下フランジ上面の応力の0.88倍である。したがって実橋梁においては、コネクションプレート下端よりガセットプレート端に疲労亀裂が発生する確率が高い。

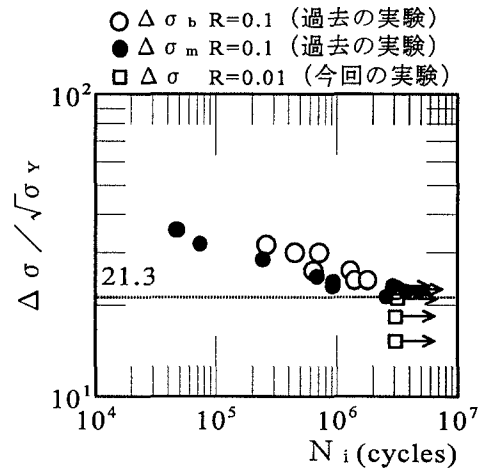
図-4  $\Delta \sigma / \sqrt{\sigma_y}$  と  $N_i$  の関係

図-4に示すように式(1)を満足するストップホールからは疲労亀裂が発生していない。
