# I - A242 鋼製橋脚から採取した塗膜付試験片の載荷実験

関西大学工学部 正会員 坂野昌弘\*  
 神戸市港湾局 岡下勝彦\*\*  
 三菱重工業高砂研究所 服部孝博\*\*\*  
 関西大学工学部 学生会員 沼田 環\*

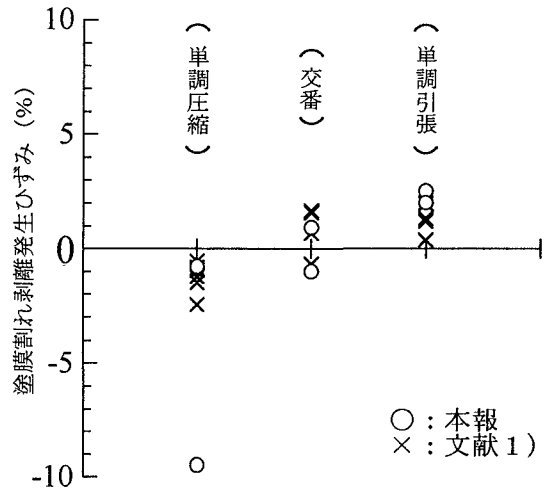
図－3 塗膜割れ発生ひずみ

図-3に載荷条件と塗膜割れ・剥離発生ひずみの関係を示す。単調圧縮載荷では $\epsilon = -0.8\%$ と $\epsilon = -9.4\%$ のときに塗膜の剥離が、単調引張載荷では $\epsilon = 2.0\%$ と $\epsilon = 2.5\%$ で塗膜の割れが発生した。交番載荷では、 $\epsilon = 0\% \rightarrow -0.5\% \rightarrow 1.1\% \rightarrow -1.0\%$ で塗膜剥離、 $\epsilon = 0\% \rightarrow -0.2\% \rightarrow 0.2\% \rightarrow -0.5\% \rightarrow 0.5\% \rightarrow -1.0\% \rightarrow 0.9\%$ で塗膜割れが発生した。普通鋼+フタル酸樹脂系塗装の試験片<sup>1)</sup>と比べると、単調圧縮および単調引張では塗膜の割れ・剥離発生ひずみの絶対値が大きい傾向がみられる。交番載荷では、特に違いは認められない。

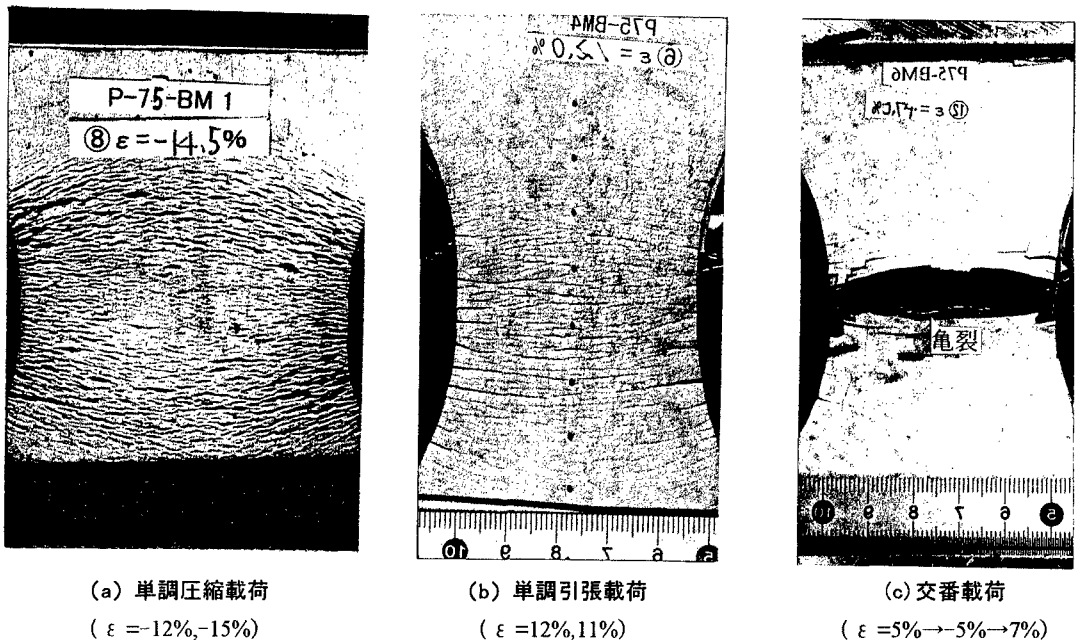
写真－1 塗膜の割れ・剥離状況

写真-1に載荷条件ごとに特徴的な塗膜の割れ・剥離状況を示す。塗膜の割れ・剥離発生位置は最小断面近傍であり、単調圧縮時は塗膜が浮き

上がる形，単調引張時は引き裂ける形，交番載荷時は割れと浮き上がりを繰り返す形で，塗膜の損傷が生じている．今回の試験片は普通鋼＋フタル酸樹脂系塗装の試験体<sup>1)</sup>に比べて塗膜の割れおよび浮き上がりの間隔が密であり，剥離後の塗膜の脱落が少ない特徴がみられた．鋼材と塗装系による違いと考えられる．また，写真－1(c)に示すように，交番載荷中，それほど大きくない塑性変形( $\epsilon=7.0\%$ 程度)で鋼材表面に亀裂が生じ，破断したケースがあった．
