## I - A254

## ウェブギャップ部の補修に関する検討

横河ブリッジ

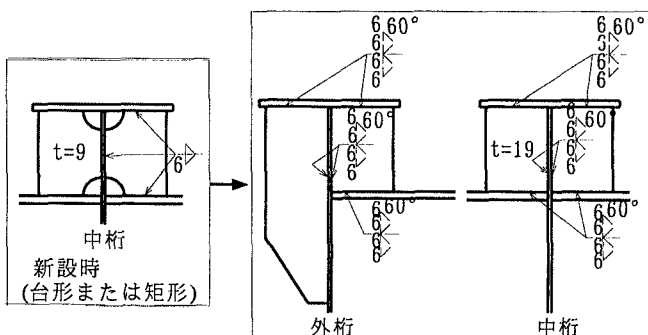
図1 現行の補修要領

1. はじめに 鋼I桁と横桁取合い部(以下、ウェブギャップ部という)の疲労損傷については、図1に示す補修要領に従って現在までに損傷率の高い橋梁の補修が実施されてきた。今後、損傷率の低い橋梁の予防的な補修が実施される予定であるが、維持管理の合理化の観点から、経済的な補修方法の確立が望まれている状況にある。また、最近実施された実働応力測定の結果、重車両交通量の増加に起因して既補修部の実働応力が比較的高くなっていることが確認された。そこで、実橋に近い試験体を用いてウェブギャップ部の補修方法について検討し、現行の補修要領の見直しを行った。

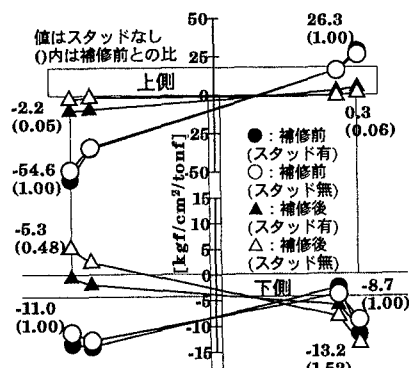
図3 補修前後のウェブギャップ応力

3. 現行補修要領の検討 補修前後で主桁上フランジの形状測定をしたところ、スタッド配置に関わらず、補修溶接時の収縮変形により主桁上フランジとRC床版が剥離することが確認された。ウェブギャップ板上側溶接部と下側溶接部の応力を補修前後で比較したものを図3に示す。上側溶接部の応力は板厚増加以上に低減している。一方、下側の応力分布は補修前後で傾きが逆になっており、補修後に応力が増加している部位もある。これらの傾向は、特にスタッドのない試験体で顕著に現れている。補修前は床版のたわみ変形に伴う主桁上フランジの首振の影響が卓越していたものが、補修溶接時の床版の剥離によりその影響が小さくなり、床版のたわみ変形に伴い主桁間が押し広げられること(以下、キックバックという)が影響しているためであると考えられた。そこで、以上を検証するため、図4に示す立体モデルを用いてFEM解析を行った。解析は、床版の剥離を考慮してスタッド
