# I - A314

## 海岸線近くに架設された鉄道無塗装橋りょうの調査

豊平製鋼 正会員 川原田 亨<sup>1)</sup> 鉄道総研 正会員 市川 篤司<sup>2)</sup>  
 JR東日本 正会員 加藤 健二<sup>3)</sup> 新日鐵 宇佐見 明<sup>4)</sup>  
 日鉄テハサチ 田辺 康児<sup>4)</sup>

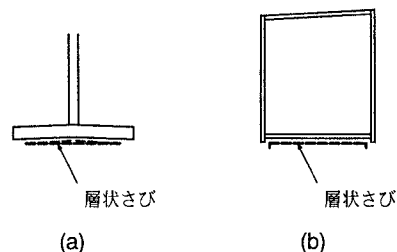
図1 下フランジ下面の層状さび

(1) 上・下弦材、横桁、縦桁および横構などの水平方向部材の下フランジ下面は、さびの安定化が認められない。特に、図1のような雨水に濡れにくい部材には、剥離性のさびが発生している図中(b)の構造では全面に剥離性のさびが見られる。一方、下フランジ下面（図中(a)）では中央部にいくほどさびは厚く、雨水に濡れる端部には剥離性のさびは認められない。すなわち、雨水に濡れやすい部材には剥離性のさびは認められない。なお、暴露試験体にその半分が下フランジに5%の勾配を付けており、水平の場合と勾配を付けた場合の比較ができる。層状さびは勾配を付けた下フランジ下面にみられるが、水平な下フランジ下面には層状さびはみられない（写真1）

3. に述べたように, 無塗装桁の保護性錆の生成には雨水の影響が大きいこと, 雨水に晒されない部材下面に注目すべきこと, これまで鉄道で用いてきた部材上面の滞水防止を目的とする構造は下面に剥離性のさびを発生させる要因になっていることなどが明らかになった。今回の調査は, 海岸に近い非常に厳しい環境下での調査結果であるが, 海岸線から50km以上離れた良好な環境の地点でも下横構の下面に剥離性のさびの発生が報告されている<sup>2)</sup>ことを考慮すると, 程度の差はあるものの良好な環境下でも同様の傾向があると考えられる。このようなことから, 今後は, 下フランジに勾配を取り付ける構造についての見直し, 部分的な防錆対策などの検討が必要になると考えられる。
