# I - B451 地盤の永久変位による会下山断層付近の地中管路の応答解析

神戸大学大学院 学 生 員 福田克己  
神戸大学工学部 正 員 李 騰雁

神戸大学工学部 フェロー 高田至郎  
住友金属工業(株) 正 員 棚橋隆司  
大阪ガス(株) 正 員 小川安雄

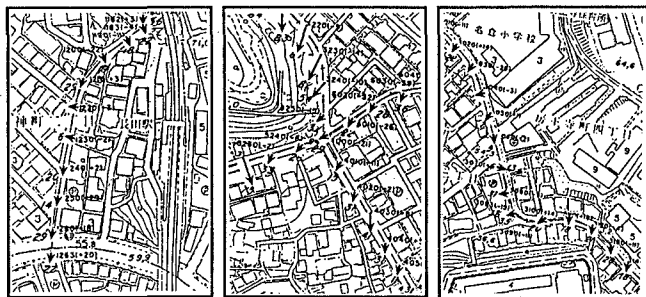
図1 各地域における永久地盤変位図

解析対象地域としては、著者らが地震前後の航空写真より作成した地盤変位図においてガス管被害があったAからC地域の3地域において解析を行った。3地域における地盤変位図を図1に示すが、各地域における永久変位は概ね山側から海側に向かって変位しているのがわかる。この地震後における地盤の永久変位を管路間の節点部分に入力した。

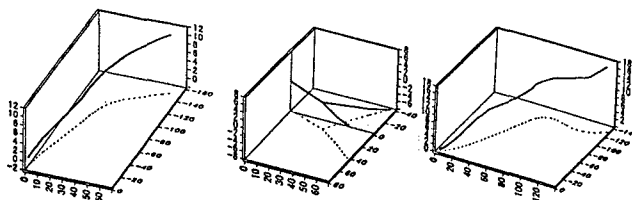
図2 各地域における管路モデル

ガス管は3地域ともに地盤変位データがある道路下に埋設されていると仮定した。管路の全体座標はこの道路沿いの公共測量（第5系）座標を基にした3次元配管として解析を行った。それぞれの地域におけるガス管路モデルを図2に示す。管路は管路1として継手なしの溶接鋼管、管路2として継手のあるねじ管を使用した。それぞれの管の材料特性値を表1に示す。

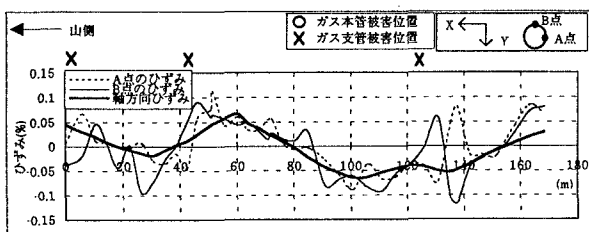
図3 管路ひずみ分布図（A地域・溶接鋼管・継手なし）

まず、解析地域Aにおけるの管路1

（溶接鋼管の継手部なし）における解析結果を図3に示す。山側・海側ともに深さ方向の地盤変位の差が大き

な位置において管路ひずみが大きく、B点でのひずみが最大0.12%となる地点もある。また、管路のひずみがその他の地域より顕著に大きくなっている位置とガス支管の被害位置とはよく一致しているが、許容ひずみを大幅に下回っており、継手なしの溶接鋼管では地盤の永久変位のみでは破壊に至らないであろうと思われる。

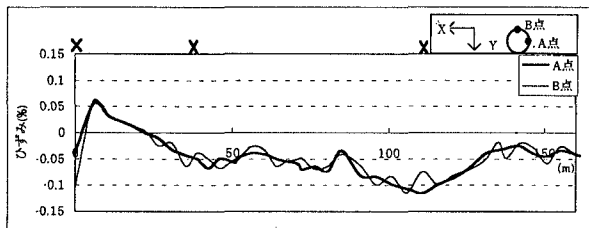
図4 管体ひずみ分布図（A地域・ねじ鋼管・継手あり）

次に、各地域の管路2（ねじ鋼管の継手部あり）における解析結果について示す。まずA地域における管路のひずみ分布図、継手相対変位量を図4、図5に示す。図より管体自体のひずみは大きくないものの、被害のあった箇所において継手の抜きの変位が非常に大きくなる傾向にあるのがわかる。実験によるデータからも、ねじ接合部自身は2mm程度で抜けや破断が生じ、接合部の引張荷重強さが管体強度に比べて非常に小さく、地盤の変位量が大きい場合には管体より先に継手部分に被害が生じると考えられる。実際に継手の伸縮量が大きいところにおいて今回のガス管被害があることからこのことは明らかである。次に、T字部の配管系を有したB地域主管部における管体ひずみ分布を図7に示す。図6より管路のT字部周辺部における継手の伸縮量が大きくなっており、このことから異形管部であるT字部においては、管と地盤との間に生じる相対変位がT字部に集中するために他の部分より大きなひずみを生じる可能性がある。最後に、対象地域Cにおける継手の相対変位を図7に示す。山側から120～160mの付近では管路がS字形をしているとともに水平方向の地盤変位量が大きく、この区間において継手の相対変位が大きい傾向にあることがわかる。
