## Ⅲ - A347

## 長大切土法面の抑制・抑止工の効果について

## 1. はじめに

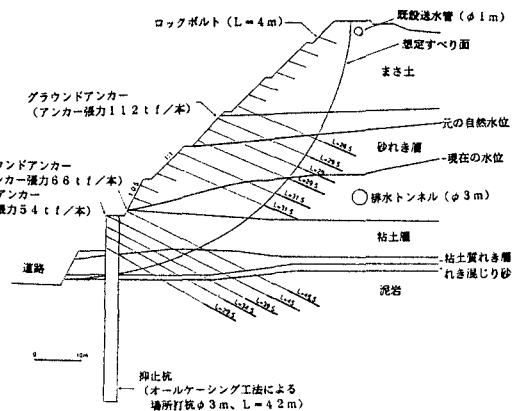
図-1 標準断面図

図-1は、当現場の標準断面図である。

当該地域は、標高90～120mの丘陵地で後退の進んだ谷部と残存した尾根部が入り組んだ地形を示している。基盤は、新第三紀中新世の神戸層群があり、その上位に鮮新～更新世の大阪層群、高位段丘層が分布している。

大阪層群粘土層を境に上位と、下位に地下水の存在が認められる。

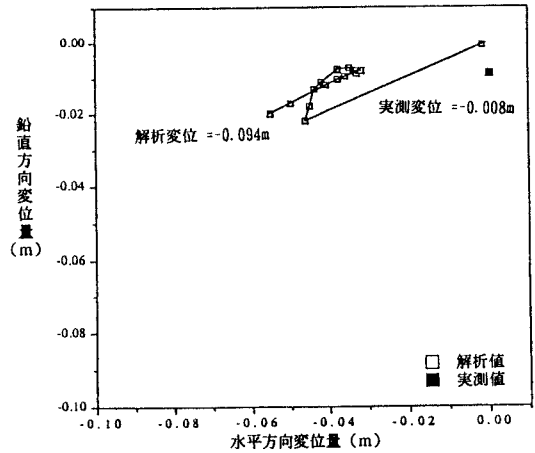
図-2 送水管解析ベクトル図

地盤の安定性の評価および計測管理には、FEM解析結果を用いた。（要素数952、28ステージ）送水管の変位ベクトルを図-2に示す。

送水管近傍にあたる7断面掘削までは地表面沈下は漸増し、-8mm程度まで達したが、それ以降の増加現象はなかった。また、地表面の水平変位は殆ど認められなかった。解析結果（-20mm）に対しても十分小さな値に収まった。

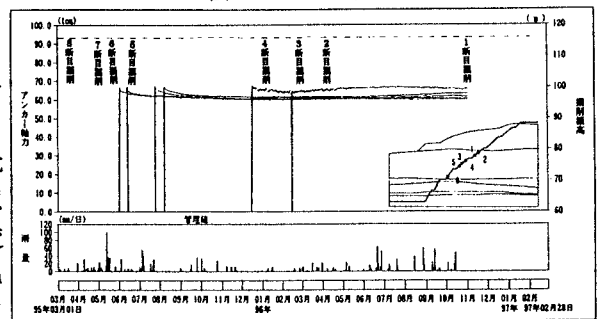
図-3 グラウンドアンカー軸力図

図-3にグラウンドアンカーの軸力を示す。鋼線および地盤のリラクゼーションによる軸力の低減（5%程度）が認められたが、初期導入で考慮した設計軸力の95%以内で安定している。

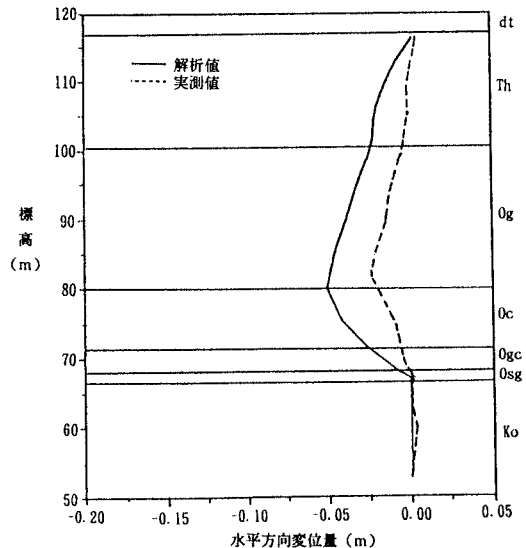
図-4 解析結果と地盤内変位

図-4に、解析結果と実測地盤内変位の結果を示す。地盤内変位は、掘削とともに漸増したが、掘削完了によって解析値を下回る結果で収束に至った（最大変位20mm：解析結果の約35%）

変形モードは、神戸層と大阪層の層境を境に法面方向に弾性的変形をしており、解析結果と合致している。
