阪神高速道路公団 正会員 安田扶律
 同 上 正会員 南莊淳
 中堀ソイルコーナー 正会員 久木英一
 基礎地盤コンサルタンツ 正会員 久保田耕司

兵庫県南部地震発生以来、筆者らは埋立地盤の橋梁基礎構造物に関する震災調査を行ってきた。今回の調査は地震発生以前に設置した傾斜計測定孔を利用して地盤内部の変位状況を確認することを目的として実施したものである。

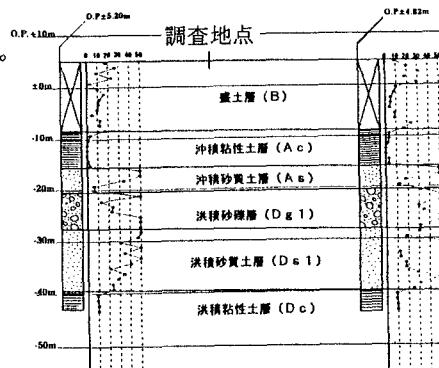
図-2 想定地質断面図

調査を行ったのは阪神高速5号湾岸線が通過する南芦屋浜の埋立地で、測点は図-1に示した位置にある。また、図-2には測点近傍の地質断面図を示している。なお、A_s層以下は砂礫、砂質土、粘性土が入り乱れた複雑な互層構造となっている。

は少ないことがわかる。またさらに深い位置にあるD s 1層でも大きな変位が認められるが、これは図-2の断面図にあるようなN値が10前後の軟弱層の介在がその一因として考えられる。なお、D c層においても変位が認められることから、今回の地震ではかなり深い所でも地盤が動いていることが考えられる。各層の変位の大きさについては、図-6に1m当たりの変位量の最大値・最小値・平均値を求めて整理した。次に、変位の方向についてまとめたものが図-7である。これは、X軸に東西の動きを、Y軸に南北の動きをとってデータを整理したものであり、(a)ではG.L.-51mを原点にとり(b)では各層の下面を原点にとって各層内の変位の方向を示した。図(a)をみると、層全体としては南西の方向に動いているのが確認できるが、図(b)をみると各層ごとの変位に一定性はみられず、特にB層とA c層では挙動が複雑でさらに両層の動きの向きがほぼ180°異なる。

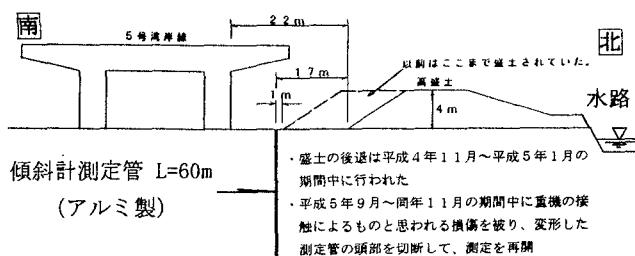
図-3 測定点周辺の状況

傾斜計の測定当初の目的は測点北側の盛土による橋脚基礎への影響を調査するものであったが、図-3に示したようにその後盛土が北へ後退したため、平成5年11月以降平成6年8月まではほとんど変位は生じていなかった。したがって、今回の測定値から最終の測定値(平成6年8月)を差し引いた値は地震による変位量とみなせる(図-4参照)。この変位量を東西方向、南北方向、およびそのベクトル合成量として整理したものが図-5である。図より、B層、A_c層での変位が大きく、その下のA_s層および橋脚の支持層であるD_g1層の動き

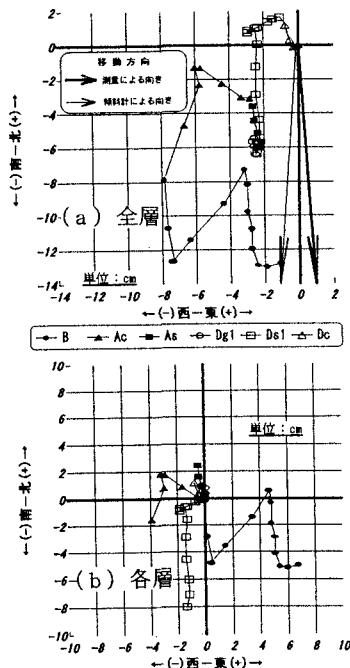
図-7 地震による変位(XY平面)

図(a)中の2本の矢印は、測量結果から求めた測点周辺の地表面の移動方向(175°)と今回の測定で判明した地表面の移動方向を示したもので、両者には若干の差異が認められるがほぼ一致している。また測量の結果では地表面は39cm移動(埋立地の平均値は28cm)しているのに対し、今回の測定では13cmであり両者の間には26cmの差がある。両者の間に移動方向・移動量の違いが生じた要因としては、先にも述べたようにD c層よりさらに深い層においても変位が生じていることが考えられる。
