### Ⅲ - B10

## ボアホールカメラによる場所打ち杭の損傷度調査

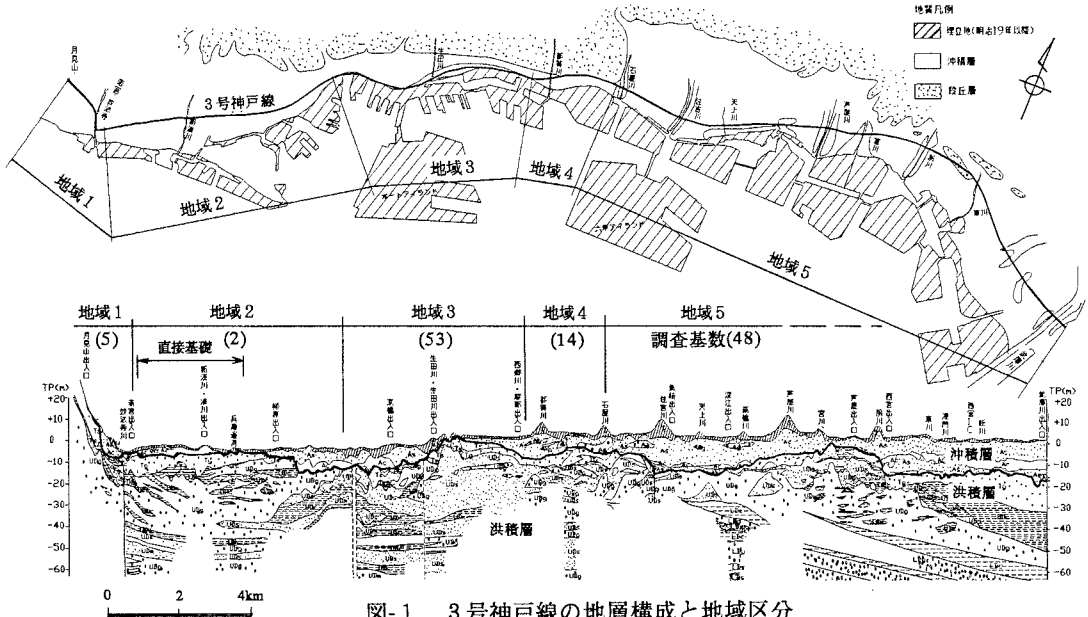
図-1 3号神戸線の地層構成と地域区分

3号神戸線のうち検討区間の地層構成を図-1に示した。検討区間は武庫川から月見山に至る大阪湾岸沿いの沖積低地部で、地形上から細分すると東から沖積低地、丘陵地と沖積低地境、旧海岸線、沖積低地、丘陵地の5地域に区分される。地層構成は基礎に関与する沖積層に注目すると、住吉川付近を境に層厚に違いがみられ、住吉川以東では15m～20mの厚さで、以西ではおおむね10m以下の層厚で分布している。ボアホールカメラによる調査は、若宮～柳原間が直接基礎構造のため行われていないが、この他では密度の差はあるもののほぼ全域で実施されている。調査深度は当初杭全長を対象として行っていたが、深部においてクラックの分布が少ない傾向が把握されたため、以降の調査では杭長の約1/2の長さまでを基本として行っている。検討は図-1に示すとおり地形上5地域に、また沖積層厚に注目し層厚5mごとに地層区分Ⅰ（沖積層厚5m未満）から地層区分Ⅳ（沖積層厚15m以上）まで4つのグループに細分した。

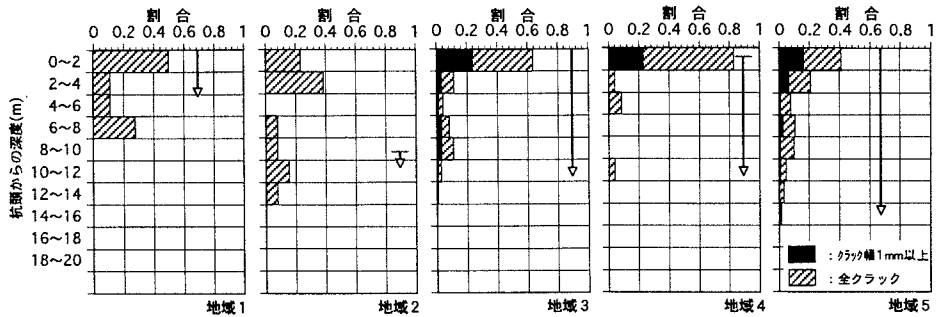
図-3 クラック深度分布

杭頭から深度10mを基本調査深度とし、この深度内における地域別の平均クラック数を図-2に示した。地域3で最大、地域4で最小の平均クラック数を示しており、この2地域間では3倍以上の開きがある。ヘアークラックを除いた幅1mm以上のクラック数を折れ線で示したが、地域1と2でそれぞれ2割及びゼロ、地域3と5は5～6割が、また地域4で約7割であり地域によりクラック幅の状況に差がみられる。次に、地域別のクラック深度分布を図-3に示した。全ての地域に共通していえることは、杭上部にクラックの発生割合が高いことである。また1mm以上のクラックの大部分は杭頭から2m以浅に集中している。細部では地域により分布傾向に違いがみられ、地域1と2は杭上部が中心であるが下部にもクラックの分布が一部認められ、地域3と4は杭頭から2m以浅に集中し、また地域5では杭頭付近が中心であるが深度方向に徐々に減少する傾向がみられる。

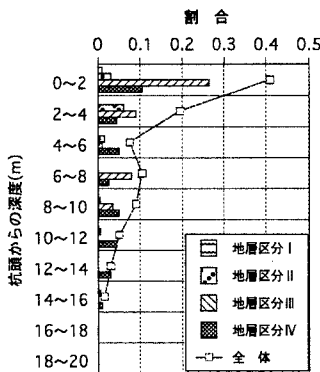
図-4 地層区分とクラック数（地域5）

地域5をとりあげ、地層区分による細分を行い図-4に示した。この中でデータ数の豊富な地層区分Ⅲ（沖積層厚10～15m）と地層区分Ⅳ（沖積層厚15m以上）に注目すると、地層区分Ⅲでは大部分が4m以浅にクラックが集中しているのに対し、地層区分Ⅳでは杭頭部に割合が高いものの以深は卓越する深度が明確でなく、平均的に分布する傾向が見られる。

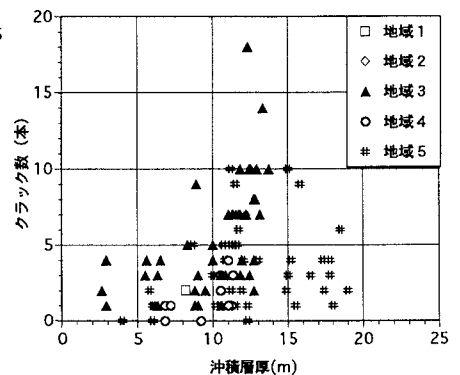
図-5 沖積層厚とクラック数

次に、調査地点の沖積層厚とその深度内に分布するクラック数との関係に着目し図-5に示した。沖積層厚としては地表面から沖積層下端までを考えた。地域により分布の違いはみられるが、全体では沖積層厚10m付近からクラック数は急増し12m～14mでピークとなり以降再び減少する。12m～14mにピークがみられることについては、地層的な要因の他、杭の特性や構造などの影響も作用しているのではないかと思われる。
