## 地山補強土工法に関する実物大実験（その2）

— 施工時の挙動 —

日本道路公団 試験研究所○正会員 永吉 哲哉 正会員 田山 聡  
正会員 多田 誠 緒方 健治

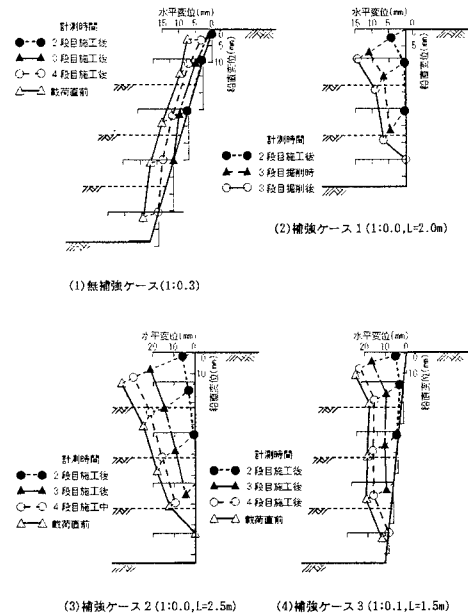
図1. 施工段階の掘削面の変形（光波測距儀による）

光波測距儀による掘削面の変形モードは、図1に示すとおり、本工法の事例に見られるのり肩から底面まで、掘削面側に倒れ込む形態であるが、無補強ケース(1:0.3)の場合は全体的にせり出す傾向が見られた。光波測距儀によるのり肩部の水平変位に対する鉛直変位の比率( $\delta v / \delta h$ )は、表1に示すとおり、一般的に云われている $\delta v / \delta h \approx 1.0$ とならず、 $\delta v / \delta h = 0.35$ から $0.60$ の比率となった。

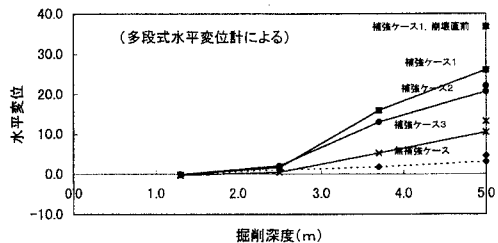
図2. のり肩部の水平変位の変化（施工時）

多段式水平変位計によるのり肩より50cm（補強ケース3は、100cm）深さ50cm位置の水平変位の変化を図2に示す。無補強ケースは、施工完了時の水平変位 $\delta h = 4.6\text{mm}$ と最も小さい。補強ケースは、施工途中で崩壊した補強ケース1を除き、補強ケース3が $\delta h = 10.4\text{mm}$ 、補強ケース2が $20.6\text{mm}$ と、無補強ケースより大きい値を示した。これを見掛けのせん断ひずみ $\gamma (= \delta h / H, \delta h: \text{のり肩部の水平変位}, H: \text{掘削深度})$ で表すと、無補強ケースでは $\gamma = 0.1\%$ と最も小さく、補強ケースでは $\gamma = 0.2\%$ から $0.4\%$ と、本工法の事例である $\gamma = 0.1\%$ から $0.4\%$ <sup>3)</sup>の範囲内であった。極限つり合い法による全体安全率( $F_s = 1.15$ )<sup>2)</sup>が全く同じである補強ケース3と補強ケース2の水平変位は、補強ケース3の方が小さい。これは補強ケース3の勾配の効果で、水平変位が小さくなったと考えられる。

各補強ケースで共通した現象として、いずれも3・4段目掘削時（掘削深度 $H = 3.7\text{m}, 5.0\text{m}$ ）に水平変位の増加率が大きくなること、および3段目掘削中

にのり肩から2 m付近に掘削面に平行にクラックが発生し、施工完了時には、3～4 m付近にも同様のクラック（クラック幅1～10mm）が発生したことが挙げられる。これは、掘削の進行に伴って拡大する地盤のひずみ発生領域が、3段目掘削段階から、補強領域より奥まで達し、変形量が大きくなるためと考えられる。

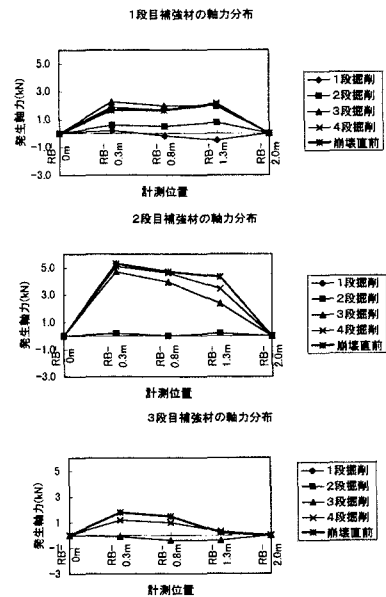
図3. 補強ケース1の補強材の軸力分布

補強ケース1は、4段目掘削後（ $H=5$  m）、4段目補強材設置前に崩壊したケースである。崩壊土塊を掘り起こしたところ、3段目補強材の補強鉄筋とグラウトの間の付着切れが見られた。これにより崩壊原因は、グラウトの強度不足から図3に示すとおり、3段目補強材の負担すべき引張り応力が発生せず、崩壊に至ったものと考えられる。極限つり合い法による4段目掘削時の全体安全率 $F_s$ も、3段目補強材が健全な場合 $F_s=1.06$ あるものが、3段目補強材がないと仮定した場合 $F_s=1.02$ まで低下することがわかった。

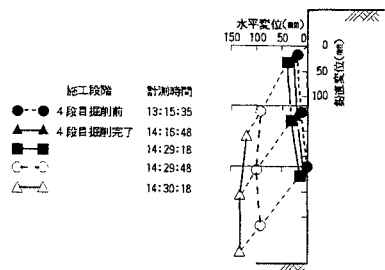
図4. 補強ケース1の崩壊時の掘削面の変形

崩壊形状は、天端クラック（のり肩から約2.5m）から4段目掘削面付近を通る円弧すべりであった。崩壊の挙動は、図4に示すとおり、4段目掘削後にのり肩部の鉛直変位が急増し、一気に崩壊に至っており、鉛直変位の急増が崩壊の前兆現象と考えられる。
