Ⅲ - B279

不織布の長期補強効果

1992年大阪府内地すべり防止指定区域の畦畔盛土補完工（災害復旧）において、4種類のGHD（ジオシンセティックケリソイルナット）および不織布を用いた補強盛土の試験施工を行った（同年11月末施工完了）。これらの補強効果確認のため、計器を設置して施工時から約1年半継続して計測を行い、その後も1996年1月に現地調査を行った。それらの結果や材料の有効性については既に報告<sup>1, 2)</sup>している。施工後4年以上が経過し、補強盛土は安定しているものの、この間、補強盛土近傍や周辺一帯の畦畔盛土斜面等では局所的な崩壊が多発した。そこで、1997年1月に再度現地調査を行った。本論文では、特にその周辺での盛土崩壊が著しい不織布敷設工区を取り上げ、その近傍での調査結果から不織布の長期的な補強効果について示した。

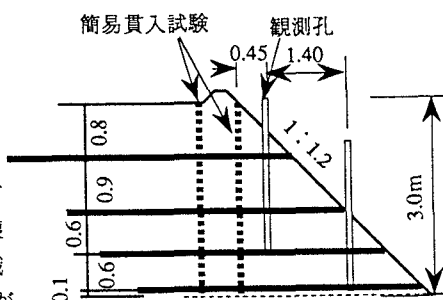
図-1 不織布敷設工区断面

不織布敷設工区（幅約19m、盛土高さ3m、斜面勾配1:1.2）は、大阪府泉北地域の洪積層丘陵地上に造成された棚田の畦畔盛土である。農業基盤整備後に地すべりを生じ、現場発生土を用い不織布（厚さ3mm、単位面積質量436g/m<sup>2</sup>、294kPa下の面内透水係数 $1.3 \times 10^{-1}$ cm/s、引張強度17.2kN/m）を全面敷設して復旧した。その敷設横断面図を図-1に示す。不織布敷設工区周辺では1993年以後、図-2のように多数の斜面崩壊が発生した。特に、1996年梅雨時には図-3に示すように不織布敷設工区（以下改良域と称す）に隣接した未改良域の斜面が崩壊した。

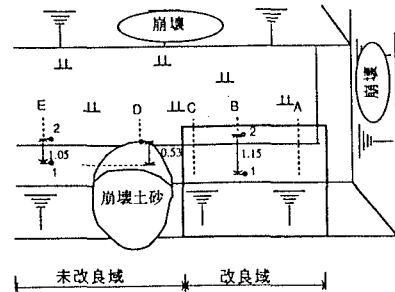
図-3 崩壊箇所と調査位置

現地で実施した調査は、改良域とこれに隣接した未改良域（図-3のA～E点）において、一般的に斜面調査で使用されている簡易貫入試験（ハンマー重量5kg、落下高さ50cm、単位貫入深度10cm）と、斜面より約1m中に入った部分から採取した試料の含水比試験を行った。更に、地下水位観測孔（塩ビパイプ製）を介した注水試験を実施した。

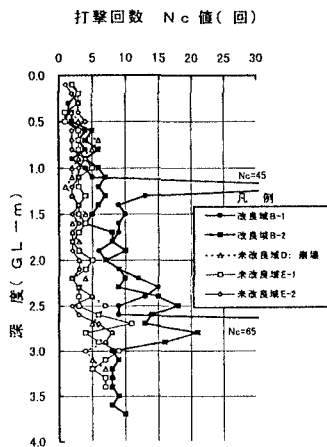
図-4 簡易貫入試験結果

図-4は改良域と未改良域における簡易貫入試験結果を、図-5には未改良域の強度に対する改良域

の強度を、また、図-6は1996年1月の簡易貫入試験結果と比較したものである。これらの図から2つの特徴が認められる。1)GL-約1.3mまでの改良域と未改良域の強度はほとんど変わらないが、GL-1.3m以深では改良域の強度は未改良域の約3倍になっている。2)改良域の強度の経年変化は小さい。一方、図-7は改良域と未改良域の斜面内地盤の含水比の深度方向分布を示している。それぞれ深度方向に含水比が増加する傾向を示しているが、地表部を除けば改良域の含水比は5%程度低くなっている。

簡易貫入試験結果の10cm貫入落下回数 $N_c$ と $N$ 値の関係は実験結果から $N=3N_c/7$ の関係にあることを利用し、粘着力 $c_u=N/16$ とすれば強度が推定できる。これから求めた概略的粘着力は改良域で $N_c=7$ とすれば、おおよそ17.7kPa、未改良域では $N_c=2.5$ であるから約5.9kPaになる。試験施工時の設計強度は $c_u=6.1$ kPa、 $\phi_u=6^\circ$ の時、無補強の安全率は0.987であった。したがって、今回調査の未改良域の強度では斜面は不安定条件にあり、不織布を用いた改良域の強度が改善されていることを示している。また、現地での注水試験の結果、目詰まり等による排水能の低下は認められず、4年経過時点でも不織布が排水能を維持していることがわかった。
