## 空中写真を用いた河川災害の調査と護岸の管理方法の提案

J R 東日本 長野支社

鉄道総研

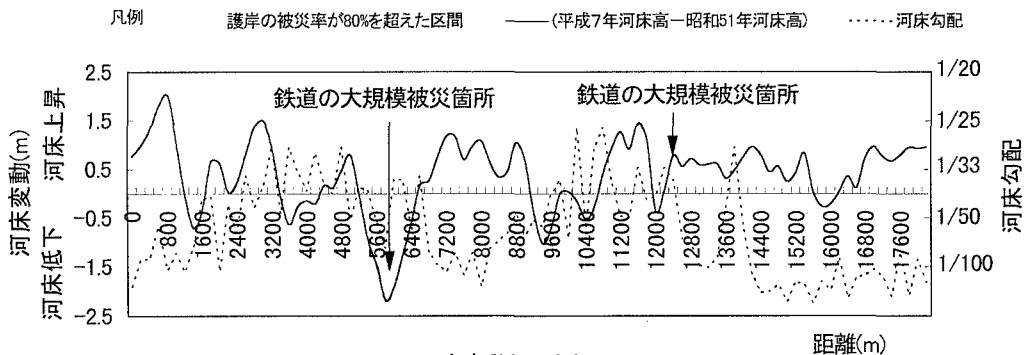
図1 河床変動と河床勾配

図1に河床変動と河床勾配、護岸の被災率の高い区間の関係を、図2に曲率と護岸の被災率の高い区間の関係を示す。護岸の被災率とは、河道単位延長内の（被災した護岸の延長／護岸の総延長）であり、河川護岸を含む。

図より河床低下が著しい区間、もしくは曲率の大きい区間で護岸の被災率が80%を超えていることがわかる。図中に示した鉄道の大規模被災箇所とは、調査位置 6km 付近のものが洗掘により護岸倒壊した箇所<sup>1)</sup>、調査位置 12k400m 付近のものが越水により築堤崩壊した箇所である。6km 付近の被災箇所は河床低下量が最大の箇所、12k400m 付近の被災箇所は曲率が3番目に大きな箇所とそれぞれ調査区間の中で特異な箇所であることがわかった。

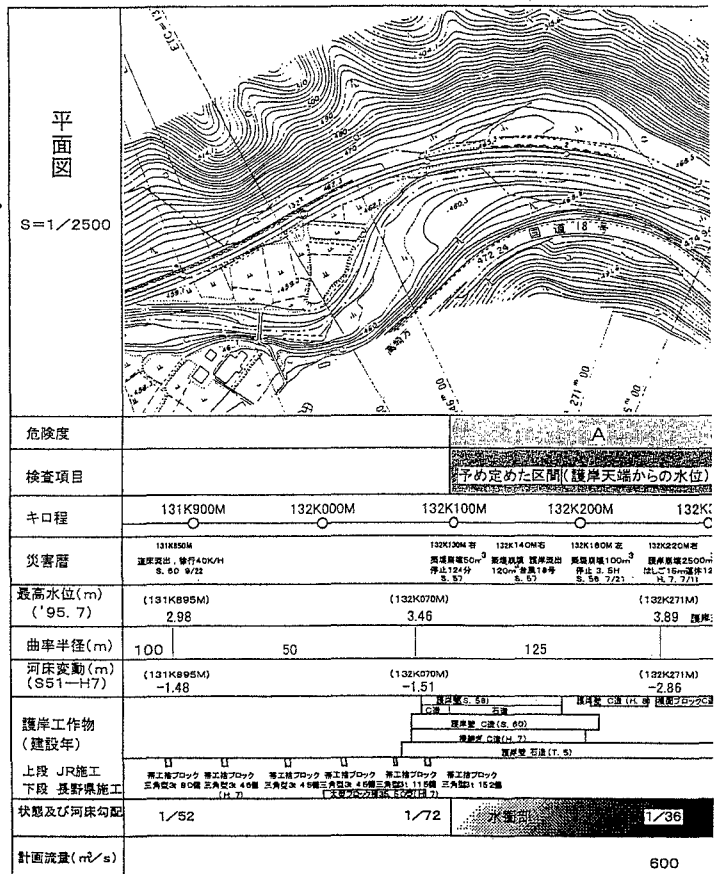
図3 護岸管理図

通常、河川を縦断方向に測量することは実務的に困難であり記録がほとんどないのが現状である。そのため、護岸を管理する際、河床低下の進行状況が不明であることから降雨と連動した巡回調査により実態把握を行ってきた。今回の災害調査の結果、河床低下は河川全体に一律ではなく、箇所毎に大きく異なっていることがわかった。その箇所が線路に近接している場合は、護岸の危険度に応じた管理を行うべく、図3に示す護岸管理図を作成した。図中には護岸工作物の履歴も示し、過去の河床低下や災害の状況を記録として残せるようにした。

本手法は、鳥居川のように定期的な縦横断測量を行っていない河川でも、既存の航空写真を利用できるため経年による河床変動の状況を概ね把握することができた。また、河床低下が著しい区間や極めて曲率半径が大きいといった河川の特異箇所では災害が発生しやすいということを確認できた。したがって、それらを弱点箇所として管理図に記録し、継続的に監視するのがよいと考える。
