**Ⅳ-373**

**山手線のレール波状摩耗の現状と対策**

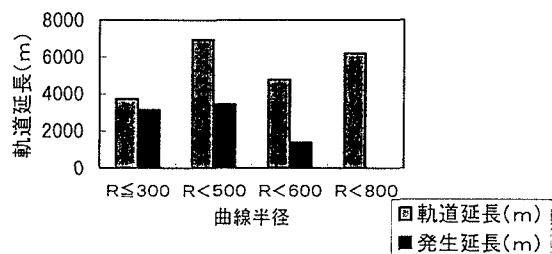
図-1 山手線の曲線半径別の波状摩耗発生割合

線路敷設条件別に見ると、曲線半径別の発生割合は、図-1のとおりである。これによると、半径600m未満の曲線で発生している。特に、半径400m未満の曲線の発生率は、80%を超えている。また、駅構内の速度の遅い箇所（45km/h未満の区間）では、発生していない。速度とカント不足量についても、山手線は、ほぼランカーブと同一速度で走行しており、波状摩耗の発生箇所との関連は認められなかった。レール種別についても、50N、60kg両方に発生している。

波状摩耗の特徴として、波長は6cm～10cm、波高は0.1mm～0.8mmである。摩耗の進行は、半径300mの区間で、年間0.1mm～0.3mmである。

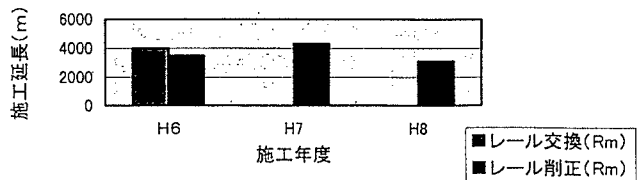
図-2 山手線の波状摩耗対策(H6～H8)

山手線の波状摩耗対策の推移は、図-2とおりである。レール交換は、新品の普通レールを平成6年度のみ4.0Rkm実施した。一方、レール削正実績は、年間約3.5Rkm施工している。平成7年度は、前年のレール交換後のレール削正のため、一時的に増加している。削正パターンは、六頭式レール削正車の場合、レール頭頂面のみである。新幹線で施工されているレール断面の復元は、在来線では行われていない。削正パターンについては、平成7年度に八頭式レール削正車により、非対称レール断面削正（18°ス）を施工した。その比較として、50N（27°ス）及び60kg（29°ス）断面復元、六頭式によるレール頭頂面削正（15°ス）も合わせて施工した。非対称レール削正は、内軌及び外軌それぞれの断面に削正し、左右車輪の内輪差を増大させて、車体の旋回性能の向上させることにより、レール削正効果の延伸を目的に実施した。

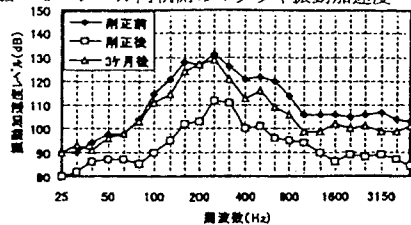
図-4 レール内軌側のマクラギ振動加速度

その結果、近傍騒音やレールやマクラギの振動加速度は、削正直後、減少する。しかし、3ヶ月後には、削正前の状態に戻っている。レール頭頂面を確認した所、3ヶ月後に再発生が確認された。発生の順番は、非対称削正区間が最も早く、続いて、50N断面復元削正、六頭式削正、60kg断面復元削正の順であった。非対称削正は、輪径差不足解消により波状摩耗の発生周期の延伸を期待したが、1週間後には、波状摩耗の兆候が発生した。この削正区間の場合、カントが15mm程度過大になっていた。よって、左右の輪重の均衡が取れ、内軌側が滑りにくくなったため、波状摩耗が早期に発生したと推察される。

レール削正を実施しても3ヶ月後には再発生し、現状では1回/年の削正が必要である。現在、レール頭頂面にレール塗布を実施しており、波状摩耗は、6ヶ月経過後も再発生していない。しかし、敷設費が高価なため、今後は、レール削正（六頭）基準及びレール塗油設置基準を検討すると共に、発生原因の解明による抜本的対策が必要と考える。
