## 「地震時における土構造物の弱点箇所の抽出方法の研究」

J R 東日本 盛岡土木技術センター 正会員 相川信之 秋山淳一  
J R 東日本 盛岡土木技術センター 正会員 須藤 慧

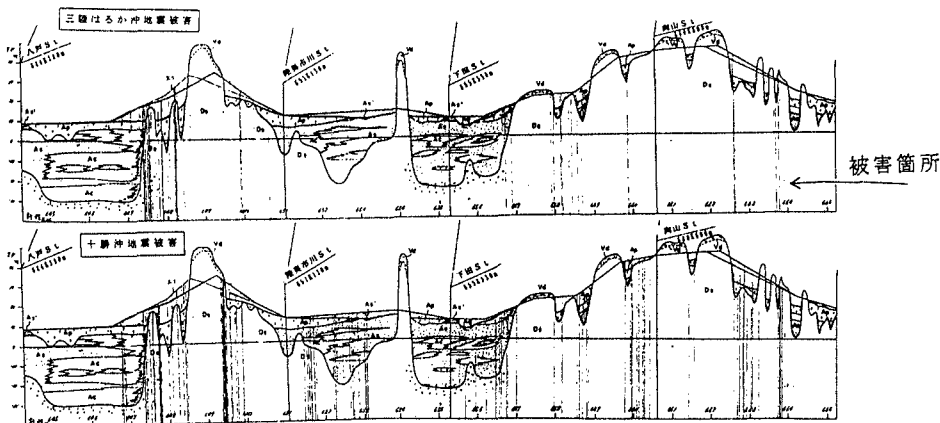
図-1 被害分布断面図

三陸はるか沖地震と十勝沖地震両地震の被害箇所(八戸～小川原間)を地質縦断に表示した。図-1は八戸～向山間で被害は①沖積層の箇所、②基盤の傾斜している箇所、③盛土の箇所に被害が多く見受けられる。

※鉛直線は被害箇所
