M-412

山形新幹線における土石流災害箇所の抽出と対策について

東日本旅客鉄道 正会員 奥山 昌樹

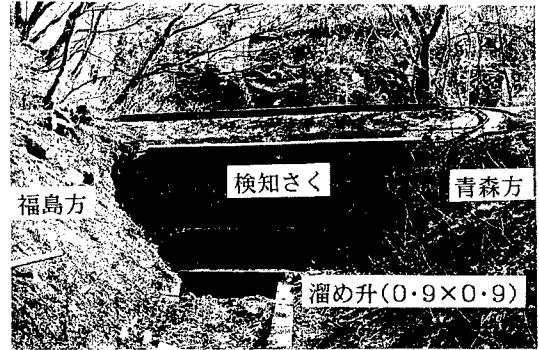
写真-1 対策事例

危険度評価結果より、対策は災害発生規模及び頻度の高い、渓流3と4について実施することとした。対策事例を写真-1に示す。この渓流は、土石流が発生すると、直接線路に衝撃し、のみ口が閉鎖され、線路内へ流入する恐れがある。現地の渓流には、自在栓による床固め工が設置されているが、満砂状態で、堰堤の増設が必要であるものの物理的に設置が困難である。

また、このような渓流では、砂防堰堤等のハード対策を実施しても、渓床勾配が急なため、堆砂面積が小さく、費用の割に山腹安定の効果が見込めないと考えられ、検知システムによる対策を選定した。
