IV-428

新幹線における道床パラストの白色化現象に関する検討

西日本旅客鉄道 正会員 田中 靖幸  
西日本旅客鉄道 正会員 曾我 寿孝  
西日本旅客鉄道 高谷 博文

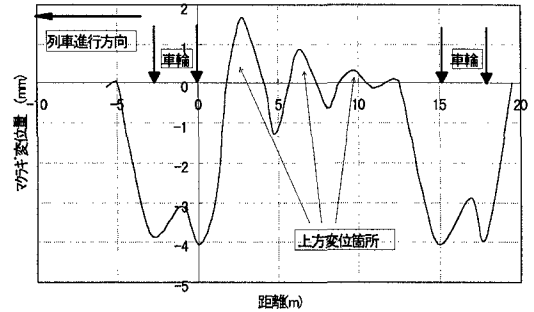
図-4 マクラギ変位曲線（一例）

浮きマクラギの著しい箇所における列車通過時のマクラギ変位を動的に測定し、変位曲線を求めた。その一例を図-4に示す。これより、最大上方変位量は下方変位量の約40～50%にも達することがわかった。なお数箇所の浮きマクラギ箇所と同様の測定を実施した結果、最大で2.5mm程度の上方変位量が得られた。そこで上方変位時の道床横抵抗力への影響を把握する為、実験によりマクラギを3mm浮かせた状態で横引き試験を行ったところ、横抵抗力は約30%減少（横変位3mm時）する結果となった（図-5）。

②浮きマクラギの著しい箇所では列車通過時のマクラギ上方変位を測定したところ、最大で約2.5mmであった。

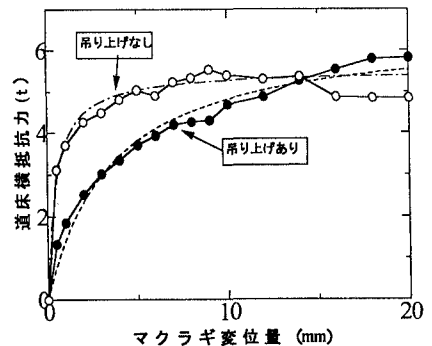
図-5 道床横抵抗力の比較

従来より、道床横抵抗力はマクラギ底面・側面・端面でそれぞれ全体の1/3ずつ分担されることが知られており<sup>1)</sup>、今回の実験もこれに基づいた結果となった。なお通常用いられる静的な横引き試験器では、同様の浮きマクラギ箇所でもこれほどの抵抗力不足はほとんど確認されない。（マクラギが浮いていない状態で測定する為と思われる。）

③②の場合、道床横抵抗力は約30%減少する。ただしこの減少は、通常の静的な横引き試験では捉えられない。

◇土木構造物側に起因する白色化現象に対して、構造物への対策は今後の調査による詳細な解明を行ってから検討することとし、当面は主として軌道構造面から対処してゆく。（例：弾マク化・剛性増加等による軌道強化）

◇構造物境目の直近にレール溶接部・I J を設けた場合白色化現象が生じやすく、また軌道弱点へ進行する恐れが高いことから、今後は両者を複合せないよう配慮する。（例：ロングレール更換時等）
