## コンポジット舗装のひびわれ発生に関する調査

建設省土木研究所 正員 谷口 聡

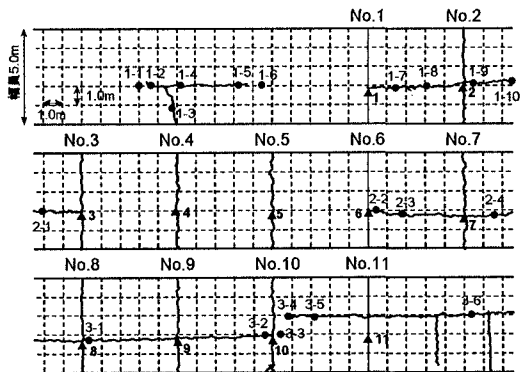
図-2 ひびわれ調査結果及びコア採取位置

コア採取前に行ったひびわれ調査結果を図-2に示す。アスコン層に誘導目地を設置していない全ての目地においてRクラックが発生している。また、荷重車走行位置において縦断方向にひびわれが発生している。

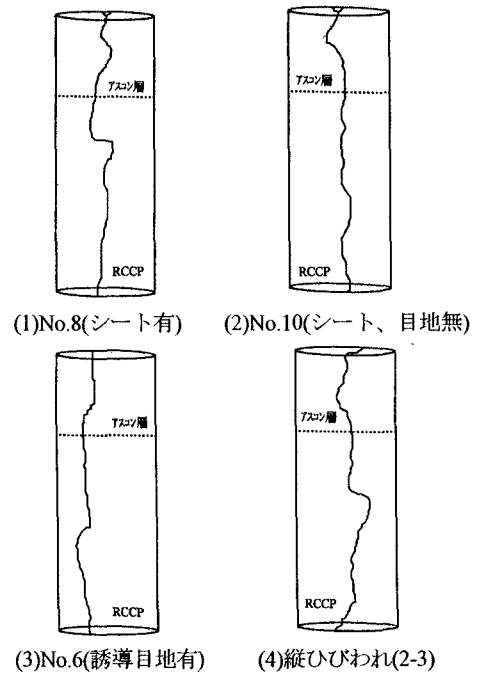
図-5 コア採取結果の例

図-2に示す位置でコア採取を行った。目地部コア採取結果の例を図-5(1)～(3)に示す。

誘導目地を設けた箇所のRクラックは、RCCPの目地から誘導目地につながっており、誘導目地の効果が十分に確認された。なお、尾俣<sup>1)</sup>は、誘導目地はアスコン全厚にわたって切削しないと適切にひびわれが誘導されないと報告しているが、今回の調査では、ひびわれは誘導目地に誘導される結果となった。

一方、シート有りおよびシート、誘導目地無しの場合にはRCCPの目地から発生したひびわれが途中で枝分かれする傾向が認められた。

RCCPには、全カット目地でRCCP版全厚にわたるひびわれが発生していた。これは、転圧コンクリート舗装技術指針(案)<sup>2)</sup>の切削目地深さは版厚の1/4程度としているのに対し、今回の試験舗装では6cmと2/5切削したため、適切にRCCPのひびわれを目地に誘導できた一因と考えられる。

縦ひびわれ部のコア採取を行った結果の例を図-5(4)に示す。アスコン層にRクラックが発生している箇所

には、RCCPにもひびわれが発生していた。

コア採取の結果、アスコン層表面に発生しているひびわれはすべてRCCPからのRクラックであり、目地部のようにひびわれが発生すると想定される位置に、あらかじめ誘導目地を設けておくのが有効であることがわかった。
