大変形領域での交番載荷荷重により損傷したRC柱のポリマーセメントモルタルによる補修効果に関する実験結果

JR東日本 建設工事部 正員 海原 卓也 正員 中山弥須夫
同上 正員 小林 薫 フェロー 石橋 忠良

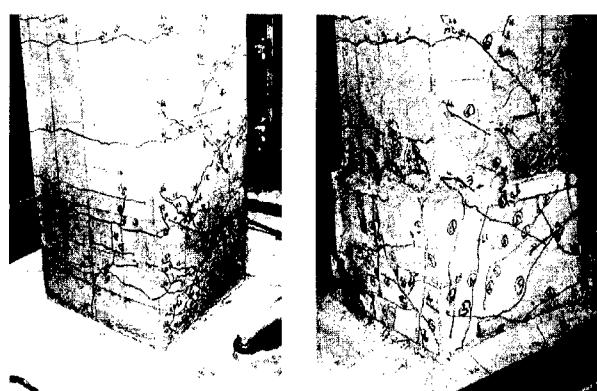
写真-1 補修前 ($6\delta_y$)写真-2 補修後 ($6\delta_y$)

1) 損傷状況 写真-1、2は6δy時における補修前、補修後の供試体の損傷状況を示したものである。

補修前の供試体の状況は、供試体侧面、フーチング上より断面高さの1/2程度(約20cm)の間で無数のせん断ひび割れが発生している他、若干の曲げひび割れが確認された。しかしこの時点ではコンクリートの剥離、剥落には至っていない。一方、補修後の供試体の状況は供試体全面、フーチング上より断面高さの3/4程度(約30cm)の間でせん断、曲げ及び縦ひび割れが発生し、かつフーチング部の断面修復材に一部剥落が生じた。この後7δy時に鉄筋が低サイクル疲労により破断し、供試体の耐力が急激に低下することとなった。

次に、補修方法であるが、ひび割れへの注入材としてはセメント系超微粒子クラック注入材を使用し、断面修復箇所(欠損及び剥離部)はコンクリートの浮きや細粒化した部分を完全に除去した後、ポリマーセメントモルタルにて修復した。これらの材料特性を表-2に示す。なお、補修後供試体は、補修前の交番載荷により部材の軸方向鉄筋が大きくはらみ出し同一形状への修

復が困難となつたため、縦横それぞれ40mmの断面増加を行つた。

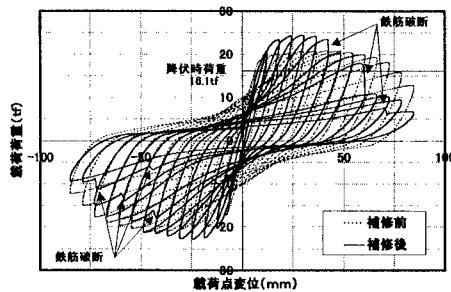
図-2 荷重-変位曲線

2) 荷重-変位曲線 供試体の補修前、補修後における荷重-変位曲線の比較したものを図-2に示す。

この図より、7δy程度までは補修後の耐力は補修前に比べ増加する結果となったが、7δy、10δy以降にはそれぞれ鉄筋が一部破断したことから耐力が急激に低下した。

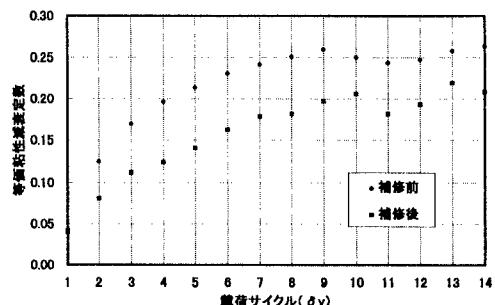
図-3 等価粘性減衰定数

4) エネルギー吸収能力 エネルギー吸収能力を等価粘性減衰定数で表したものと図-3を示す。

各載荷サイクルにおける等価粘性減衰定数は補修前で概ね0.1~0.25、補修後で0.1~0.2であり、一様に補修後の方が25%程度低下している。
