## V-361

## 実構造物を対象としたアルカリ骨材反応によるコンクリートの劣化に関する現場調査

電源開発 総合技術試験所 正会員 ○鍵本 広之  
 総合技術試験所 正会員 川崎 昌三  
 金沢大学 工学部 フェロー 川村 満紀

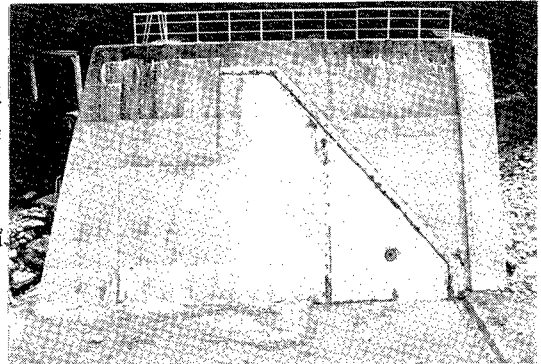
調査対象の構造物は、当社が大型ゴム引布製起伏堰の実証試験設備として昭和57年に建設したもので竣工後14年を経過しているものである。（写真-1）

写真-1 堰コンクリート状況写真
