V-362

融雪・融氷剤の影響を受けたASR損傷コンクリート橋脚の調査

(株) 国土開発センター 正会員 笹谷輝彦 金沢大学工学部 正会員 鳥居和之
 (株) ピー・エス 正会員 奥田由法 金沢大学自然科学研究科 フェロー 川村満紀

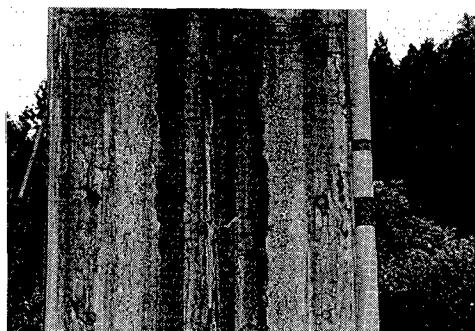
写真-2 P6橋脚

1. まえがき 今回調査を行ったK橋は、石川県の山間部に位置するプレテンションT桁橋（昭和55年建設）であり、橋脚と橋台にASRによるひび割れが認められた（写真-1参照）。本橋におけるASRによる劣化は、日射および降雨の影響が現れており、排水設備の損傷により道路路面の排水が橋脚側面を流れている箇所では、ASRひび割れが促進されているとともに、スケーリングが発生していた（写真-2参照）。この地域では、冬季に路面の凍結防止のために融雪・融氷剤(NaCl , CaCl_2)が多量に散布されており、ASRおよび鉄筋腐食におよぼす影響が懸念されていた¹⁾。本研究は、K橋の2橋脚（P3, P6）よりコアを多数採取し、ASR損傷の程度および残留膨張量を調べるとともに、スケーリングが生じた橋脚側面からのコアについて塩分濃度の分布、表面組織の変化と腐食状況との関係について検討を行った。

3. 塩分含有量および表面の劣化状況 P3およびP6橋脚の路面排水の影響を受けた側面から採取したコンクリートコア（直径10cm）より測定した塩化物イオンの濃度分布を図-1に示す。本橋脚では、内在塩分は含まれておらず、コンクリート内に多量に侵入した塩分はすべて融雪・融氷剤によるものと判断できる。P3およびP6橋脚の塩化物イオンの濃度分布は類似しており、表面から2~3cmにて最大となる凸型の濃度分布を示していた。これは、炭酸化により遊離した塩分が内部へ移動したことや、表面部の塩分が降雨により流出したことが原因と考えられる。P6橋脚の側面では、セメントペースト層が失われ、砂粒が露出していたので、表面部の組織および反応生成物の特徴をXRD、DSCおよびSEM-EDXAにより調べた。このコンクリートの表面から1cmまでは茶色に変色しており、この部分には水酸化カルシウムは全く認められなかった。また、組織自身も脆くなってしまい、炭酸化によるセメントゲルの分解および塩化カルシウム腐食の可能性が認められた。一方、ASRひび割れ（ひび割れ幅：1mm程度）は、鉄筋のかぶり位置（6~7cm）で停止していたが、ひび割れにはアルカリシリカゲルが充填されておらず、ひび割れを通じて塩水が侵入したために、一部の鉄筋には軽微な腐食が既に発生していた。
