## Ⅵ-130 長距離TBM泥水シールドマシンの設計と施工結果について

NTT九州支社 ○ 正会員 黒岩 正信  
 同上 木附 昭洋  
 同上 宮本 泰司  
 日本コムシス(株) 鈴木 和弘

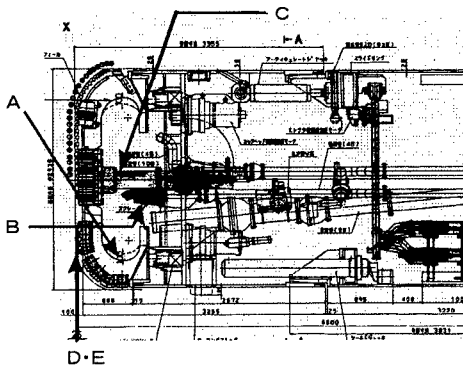
図-2 マシン改造概要図

Ⅰ工区掘進に際して基盤岩風化層の高粘性岩ズリから「いつき」による高トルク・推進速度の低下及びディスクカッターの偏摩耗が発生したことからマシン回収後のオーバーホールにあわせて表-1の対策を行い図-2のとおりマシンの改造を実施した。1)

| 問題点 | 対策 |
|---|---|
| A チャンバー内いつき | カッターヘッドのリップ切欠き |
| B スリット部いつき | チャンバ内循環管の延伸 |
| C カッターース部いつき | 泥水吐出口の2系統化 |
| D リテー部欠損 | 保護ピットの追加 |
| E ディスクカッターの摩耗 | 冷間ダイス鋼採用 |

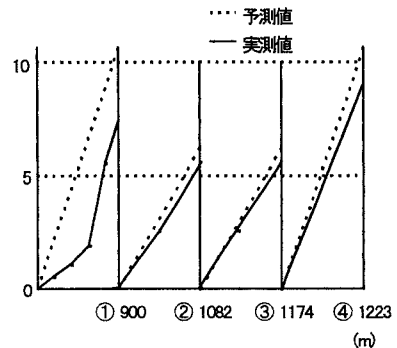
図-3 外周部ディスクカッター摩擦予測と実績

掘進中の摩耗量は、外周部に取り付けた摩耗検知器により計測した(図-3参照)。

①第1回目—外周部については、予測量の82%の正常摩耗であり、中央部では8/8個のカッターリングに欠損・ガタ・偏摩耗が発生していた。(図-4参照)

②第2回目—外周部は予測量の90%の正常摩耗であり、中央部は1回目同様の欠損・ガタ・偏摩耗が3/8個のカッターリングで発生していた。

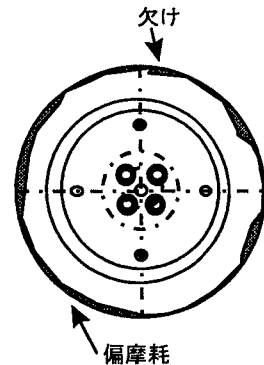
図-4 中央部ディスクカッター摩耗状況

循環管の延伸及び泥水吐出口の2系統化等の対策を行ったにもかかわらず「いつき」による欠損・ガタ・偏摩耗が発生したのは中央部のディスクカッター配置・設計開口率が制限されたことにより強風化頁岩層掘進時の高粘性の岩ズリがカッターヘッド中央部で圧密され、ベアリング室に侵入し、ディスクカッターの回転阻害によりカッターリングの偏摩耗・ヒートクラックに至ったものと考えられる。
