## VI-266 阪神高速道路3号神戸線東尻池交差点付近での鋼桁の復旧工事

| 阪神高速道路公団 | 正会員 | 木下 | 義康 |

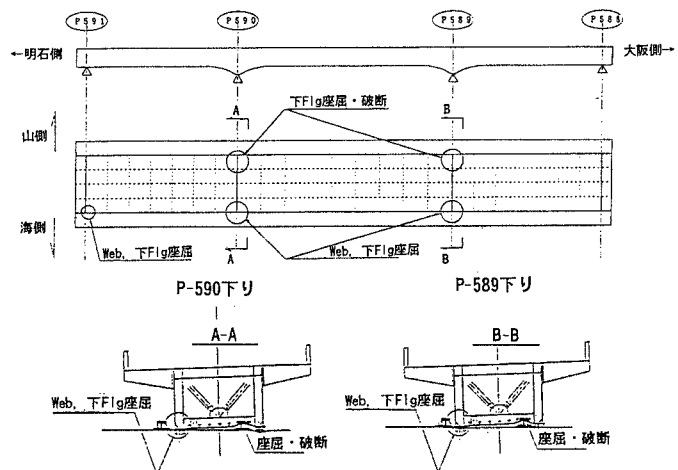
図-2 損傷状況図（神P-589～P-591下り）

主な損傷は、上下線とも支承（ピン支承）が破壊したことから、中間支点（P-589、P-590）上では、主桁に下査部分が、また鋼製橋脚末端には上査が突き刺さった状況となった。上り線は、中間支点で橋軸直角方向（北側）に約50cmずれ、下り線も同様に中間支点で約70cm橋軸直角方向（北側）に移動していた（図-2）。

復旧工事を施工するに際しては、入念な現地調査を行い鋼桁<sup>1)</sup>および鋼製橋脚<sup>2)</sup>について損傷の箇所、状態、大きさ等によりそれぞれタイプ別に分類して補修方法の決定を行った。補修工事の手順としては、まず損傷した箱桁を仮受けバント上よりジャッキアップして作業空間を確保
