ショーボンド建設 正会員 若菜和之  
新潟県新潟土木事務所 西山 敦  
長岡技術科学大学 正会員 丸山久一  
ショーボンド建設 正会員 宇野祐一  
ショーボンド建設 平野宗宏

本報告は、床版外観調査、載荷試験、床版コンクリートの採取コアによる各種試験を実施して昭和大橋の現況を把握し、エポキシ樹脂を用いたひび割れ補修の30年経過後の評価を行ったものである。

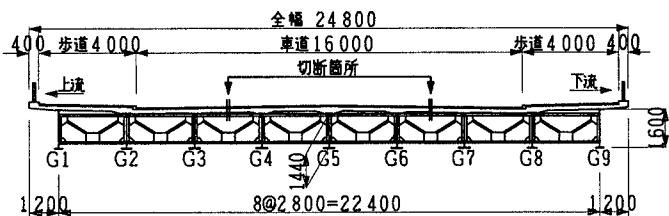
図1 新潟地震による昭和大橋落橋状況(単位:mm)

今回調査を実施した「昭和大橋」は、信濃川に架設された橋長306.5m、全幅24.8m、12径間の単純活荷重合成桁の橋梁である。昭和39年に完成し供用を開始したが、同年6月に発生した新潟地震により、図1に示す5径間が落橋する被害を受けた。当時の調査および復旧報告書によると、落橋した上部工を図2に示すように、幅員が三等分になるように主桁3本分を1ブロックとして分割して河岸に運搬し、主桁および床版の補修を行っている。

調査を実施した径間は、図1に示す、落橋で床版に発生したひび割れを樹脂注入で補修した「径間A」と、落橋を免れて補修の必要のなかった「径間B」の2径間である。

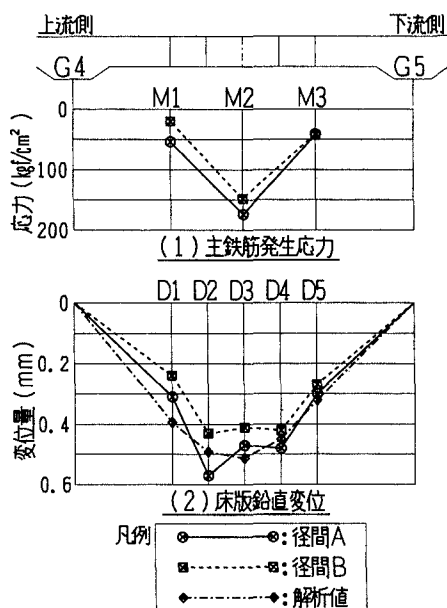
図4 床版載荷時の発生応力と変位

(2) 載荷試験 床版に着目した載荷での主鉄筋発生応力および床版鉛直変位を図4に示す。主桁に着目した載荷での支間中央の桁の発生応力分布を図5に示す。なお、図中の解析値とは、床版載荷の場合はFEM解析、主桁載荷の場合は格子解析にて算出した値である。

床版の主鉄筋発生応力および鉛直変位は、径間Aと径間Bは近い値を示しており、解析値ともほぼ一致している。径間Aの床版は径間Bと同程度の状態にあると考えられる。

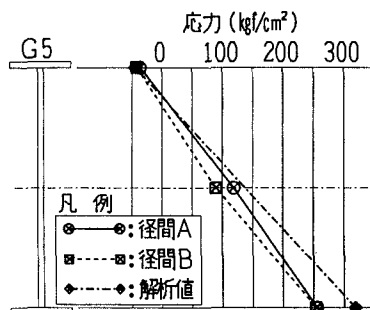
図5 主桁載荷時の発生応力

主桁の発生応力についても床版と同様に、径間Aと径間Bは近い値を示している。また、解析値ともほぼ一致しており、径間Aは径間Bと同程度の合成桁としての性能を保持していると考えられる。
