鉄桁補強部の部材応力測定による変状原因の推定

| J R 東日本 | 東京構造物検査センター | 正会員 | 影本多加夫 |

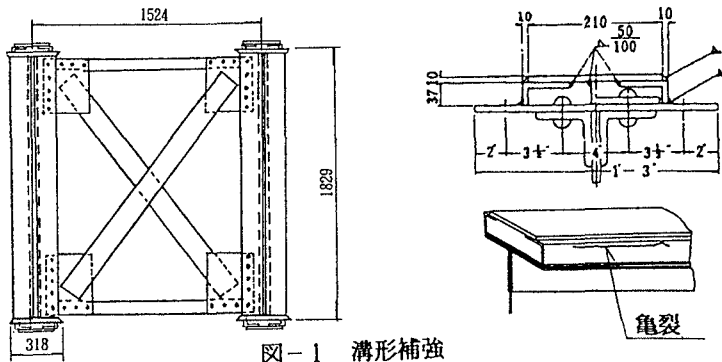
図-1 溝形補強

図-1に溝形補強の方法及び亀裂箇所を表示する。

この補強においては、主桁との溶接面が平滑ではないこと、桁の材質が溶接に不向きであること、溶接作業の姿勢や環境が良好でない場合が多いこと等から、溶接ビードに亀裂が発生する事が多い。モデル橋梁では補強山形鋼足部の線路方向に亀裂が発生している。

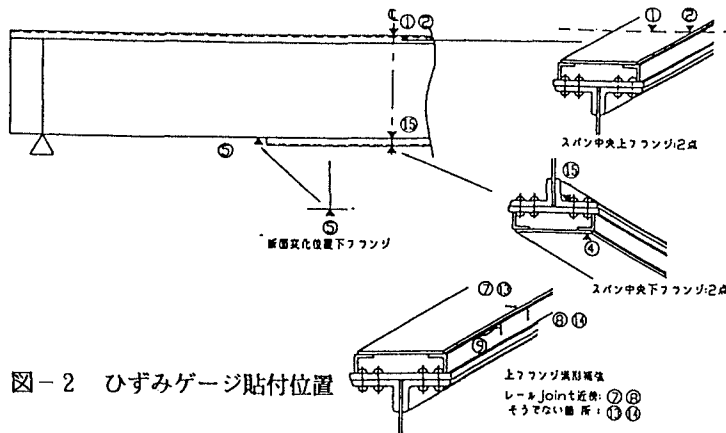
図-2 ひずみゲージ貼付位置

この亀裂の発生原因を追求するため列車通過時の歪み測定を行った。図-2に示す番号の点にひずみゲージを貼付し、当該線通過列車について歪み測定を行い、測定波形から最大・最小の応力を求めた。

スパン中央部で上下フランジの主歪み、亀裂の発生原因を検討するための補強部の桁直角方向および上下方向の局部歪みをそれぞれ測定し応力の挙動を把握する。

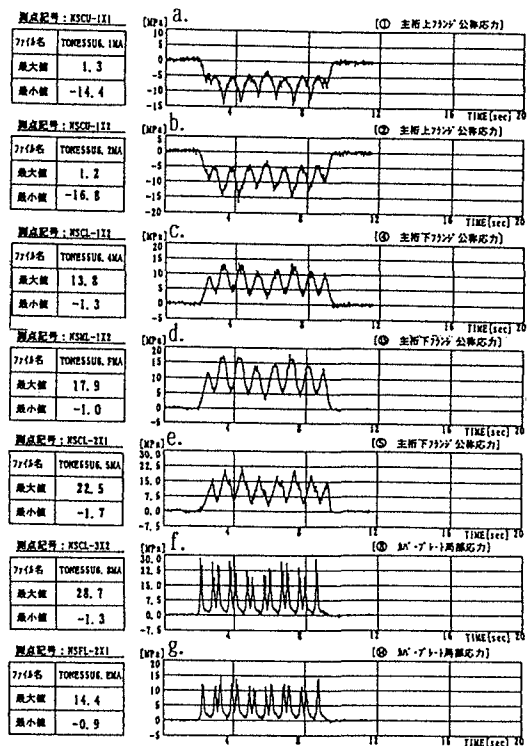
図-3 測定波形

各点の測定歪みから応力に換算した波形を  
図-3に示す。

- a. フランジ中央（ゲージ①）：1.4 MPa の圧縮応力
- b. フランジ端部（ゲージ②）：1.7 MPa の圧縮応力

- c. 溝形補強部（ゲージ④）：1.4 MPa の引張応力
- d. 当初フランジ（ゲージ⑤）：1.8 MPa の引張応力
- e. 断面変化位置（ゲージ⑥）：2.3 MPa の引張応力

- f. レールジョイント近傍  
(ゲージ⑧)：2.9 MPa の引張応力
- g. レールジョイント以外  
(ゲージ⑭)：1.5 MPa の引張応力

測定結果より溝形補強上フランジにおける応力は中央部と端部とでは端部の方が、当初の上フランジと溶接接合されている箇所に近い分大きい値が測定されているものとする。また、当初のフランジと溝形補強されたフランジとでは当初フランジのほうが応力を負担していることがわかる。これは、補強部と当初フランジとの間に空間があるために一体として挙動していないことを示していると考えられる。また、亀裂が発生している箇所の溝形補強山形鋼足部の応力は引張応力であることから、枕木からの荷重が溝形補強足部を曲げていることが伺える。この繰り返し荷重により亀裂が生じたものと考えられる。さらに、足部の応力が各台車毎に影響されている波形を示している。そのためレールジョイント近傍が衝撃を受けておりレールジョイントの影響を受けない箇所の約2倍の応力がかかっている。このことから今後、溝形補強部の維持管理においてはレールジョイント部に特に注意を払っていく必要があると考える。
