## 合理化箱桁ダイヤフラム格点部の疲労試験結果

本四公団 設計第二課長 フェロー 村瀬佐太美

## 1. 概 要

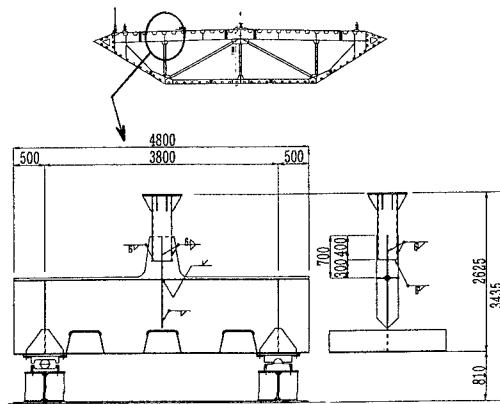
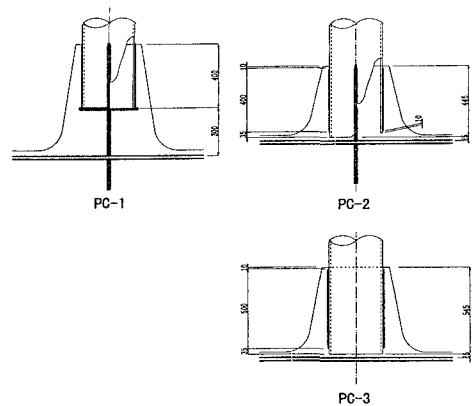
図-1 供 試 体

供試体は3体製作した。図-1に供試体PC-1を示す。各供試体の着目ディテイルは表-1のとおりである。

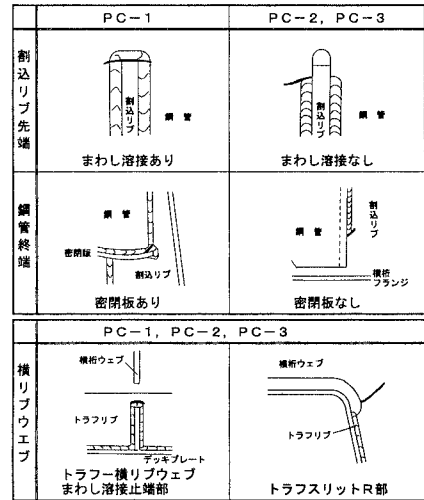
図-2 発生きれつ

疲労試験は当公団所有の大型疲労試験装置を用いて、PC-1は160万回、PC-2は120万回、PC-3は190万回の繰り返し载荷を行なった。発生したき裂のうち代表的なき裂について模式図を図-2に示す。

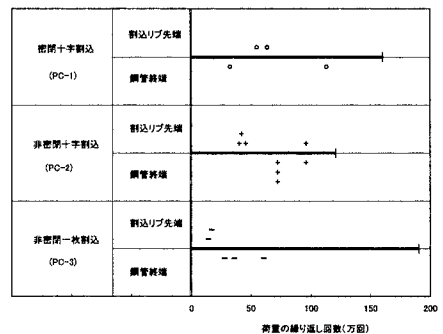
図-3 鋼管継手部の  
きれつ検出

鋼管継手部のきれつ検出時を図-3に示す。

十字割込のPC-1とPC-2で比較する。密閉板溶接部の端部できれつが早期に検出されたが、きれつは進展せず、貫通していないと考えられる。発生数では止端数が多い非密閉タイプの方が多い。

非密閉のPC-2とPC-3で比較する。きれつは一枚割込の方が早く発生し、進展も大きかった。鋼管・割込ガセット間のすみ肉溶接に働くせん断力には差がないよう設計されているが、先端における応力集中はリブ枚数の少ない一枚割込の方が大きいと考えられる。また、一枚割込の鋼管終端のきれつについては、鋼管終端と横桁フランジとの間に板曲げを受け易い構造であるため、きれつ発生率が高い。

- ・割込リブを一枚にすると、きれつは早期に発生し、リブ先端と鋼管終端共に進展が大きいため、疲労の影響を受ける場合は、一枚割込は避けるべきである。
- ・鋼管割込継手部では、リブ先端からきれつが発生する。
- ・横桁格点部のトラフスリット部直近に垂直補剛材を設けない方が、きれつ数は少なくなり、近傍のトラフスリット部においても進展するきれつは発生しなかった。

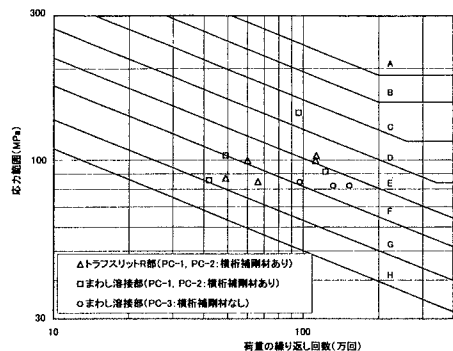
図-4 横桁部きれつの S-N 線図

横桁部に発生したきれつについて図-4に S-N 線図で示す。縦軸の応力範囲には、トラフスリット端部のまわし溶接止端から 5mm の位置にある、横桁ウェブ両面の三軸ゲージによる主応力から求めた面内応力度を用いる。

横桁ウェブに垂直補剛材がないPC-3のきれつを除けば、まわし溶接止端部に発生するきれつと、R部に発生するきれつは、きれつ発生に関しては違いは見られない。トラフスリット部に発生するきれつについては、垂直補剛材のあるPC-1とPC-2の方が数が多く、早期に検出された。

一方、垂直補剛材のないPC-3のきれつ数は比較的少なく、また、大きく進展するR部のきれつは発生していない。ただしトラフスリット端部には大きな面外曲げが発生していた。
