I - A 35

大山崎橋補強工事の補強効果確認試験

補強前・後において、T-20相当のダンプトラック10台を実橋に静的載荷させ、着目する部材応力を歪みゲージにより測定した。試験車は、支間中央に2列並列載荷した。その測定結果を設計モデルでの解析値と比較することにより、補強効果の確認を行う。ここでいう設計モデルとは、補強設計で用いたモデルであり、立体骨組モデルである。

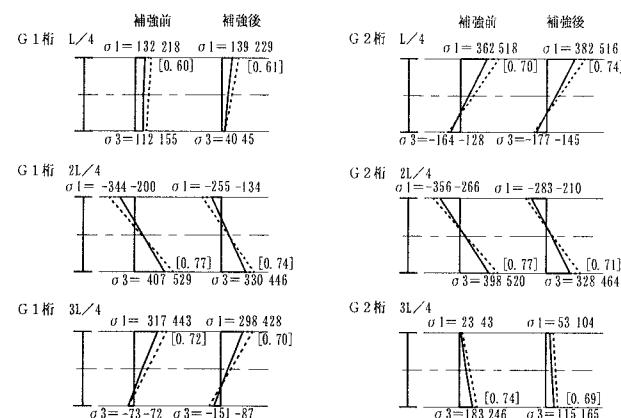
図-1. 補剛桁測定結果

補剛桁の測定結果を図-1に示す。測定値は全て解析値内であり、 α 値は補強前・後とも75%程度であった。床版の剛性が寄与していると思われる。また β 値は β （測定値）が β （解析値）程度あるいはそれ以下となり、設計時に想定した補強効果が実橋の測定結果とよく一致し、設計モデルが妥当であったこと

を示している。アーチリブ、斜材の測定結果を図-2に示す。アーチリブにおいても β 値は β （測定値）が β （解析値）程度であることより設計モデルの妥当性が確認でき、斜材による応力分散が設計時の想定通りであったことが確認できた。

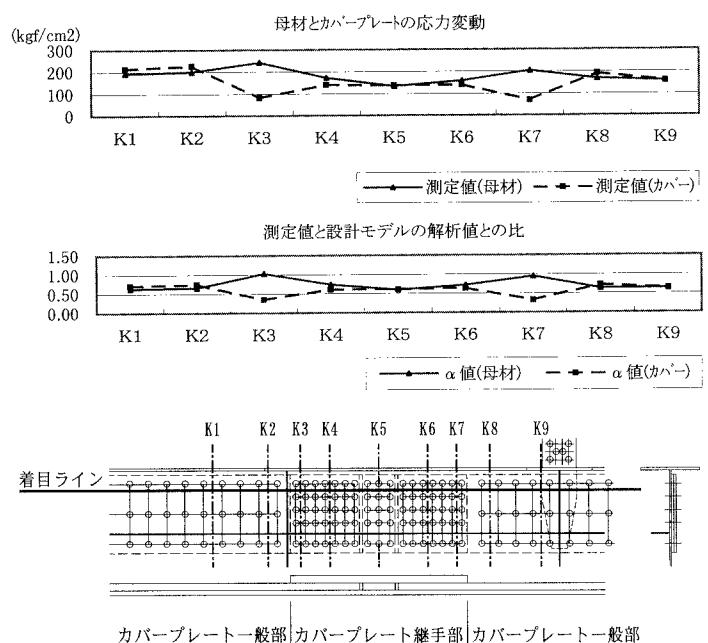
図-3. カバープレート部測定結果

カバープレートの板厚が厚く、さらにカバープレート相互の継手がある箇所に着目して測定した。断面番号をK1～9と付す。

継手のない一般部(K1, 2, 8, 9)における母材とカバープレートの測定値はほぼ一致し、 α 値は補剛桁における他の材片と同程度であることから、カバープレートは母材ウェブと一体となって挙動していることが確認できた。また継手縁端部(K3, 7)では連続部以上の応力が作用しているが、これは継手として一般的な傾向であり、継手中心(K5)においては平均化していることより、通常の継手構造と同じであること

が確認できた。

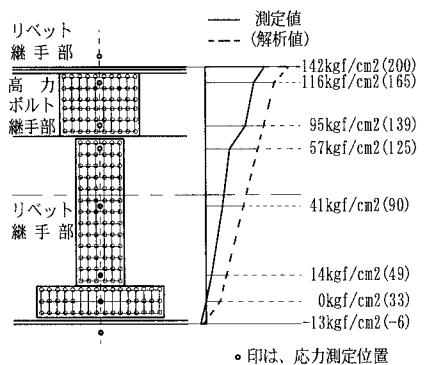
図-4. 混合継手部測定結果

測定結果を図-4に示す。図より作用応力度がほぼ直線上に分布しており、継手機構の差異による応力分担の乱れが生じていないことが分かる。また α 値はほぼ70%程度であり、継手形状は補剛桁全般にわたる応力挙動とよく一致している。ただ若干、高力ボルト継手の方がリベット継手より継手効率が高くなっている。これは、高力ボルト継手が母材と一体となって挙動するのに対し、リベット継手は母材との間に僅かな隙があることが起因していると思われる。しかし、測定値は解析値の70%程度であることより設計上問題ないと考えられる。以上より本工事でのリベットと高力ボルトの混合継手において、有効な応力伝達が行われていると判断できる。
