# 大山崎橋補強工事の設計

日本道路公団 大阪管理局 平野 毅志  
同 上 染矢 広志

日本橋梁(株) 正員 ○安井 克昌  
同 上 正員 坂下 清信  
同 上 正員 仁木 理夫

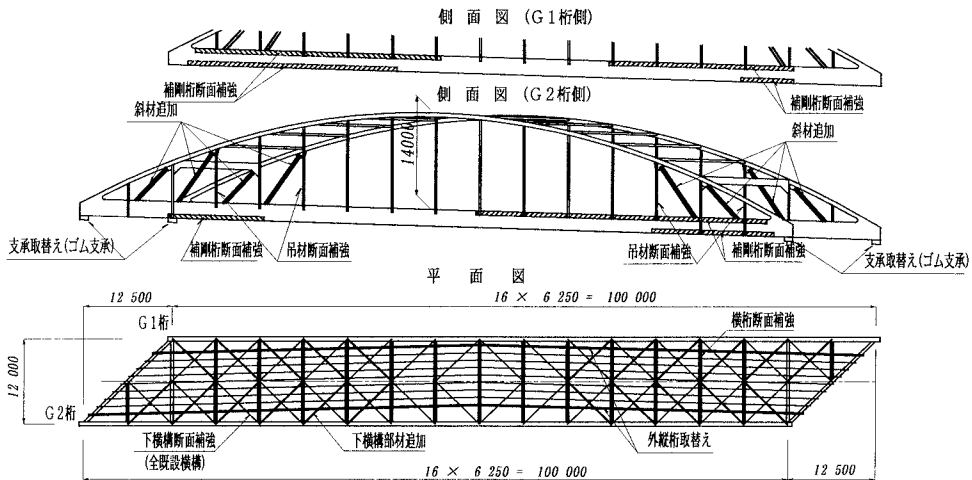
図-1 一般図

大山崎橋は支間長 100.0m、主構間隔 12.0m、有効幅員 9.0m の下路式鋼ランガー桁橋である。桁下には JR 東海道本線と阪急電鉄京都線が通っており、その交差条件により斜角約  $44^{\circ}$  という特殊な構造特性を有している。また、上り、下り線の同じ構造の鋼ランガー桁橋が 2 連並列する双子の橋梁である。図-1 に一般図を示す。

既存の構造に B 活荷重を載荷した解析を行った結果、アーチリブの端部および補剛桁の一部に応力超過が発生することが判明した。前述の通り桁下には鉄道が通っており、事実上バンド支持による応力解放は不可能である。応力下での既存主構添接板の撤去、吊材の仕口の取外しといった作業は、構造系を崩す要因となり作業上の危険も伴う。また、補強部材の取付けは疲労による影響を考慮して高力ボルトによる取付を基本とし、連続的な現場溶接は極力採用しないこととした。また、本橋は歴史ある名物橋梁であり、外観にも配慮する必要があった。これらの制約条件を考慮し、以下の補強構造を発案、検討し、採用するものとした。

（１）斜材追加による構造変更 アーチリブは桁端側の２パネルが応力超過しており補強が必要であった。アーチリブの断面は約 600×560 mm の箱形状である。小さな箱断面という性質上、高力ボルトによる補強部材の取付けは不可能であった。そこで抵抗断面を増加させる考え方から、一部構造系を変更することにより、発生断面力を減少させる考え方の方針を変更するものとした。具体的には、図－１に示すようにアーチリブのバイパス部材として新規に斜材を追加した。設置位置はアーチリブの応力超過が発生している桁端部２パネルとした。その結果、アーチリブの発生断面力を最大約 20%低減することができた。また、斜材の形状を決定するにあたり、外観に配慮し、側面からの形状をスリムなものとしている。

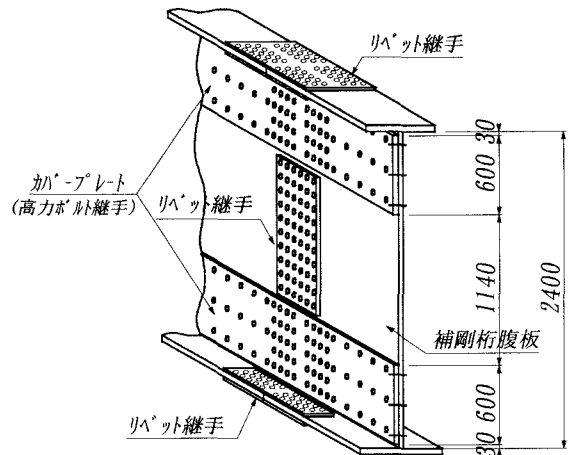
図－２ 補剛桁補強図  
（高力ボルトを用いたカバープレート構造）

（２）高力ボルトを用いたカバープレート方式による補強 補剛桁は主に桁端部付近で応力超過がみられたので、摩擦接合用高力ボルトを用いたカバープレート方式による補強を行うものとした。

補剛桁は I 形断面であるため、カバープレートをフランジに設置すれば断面２次モーメントが大幅に向上し、補強効果は最も高い。しかし、実構造への取付を考えた場合、カバープレートの連続性を保持するため施工時にベンドを設置し、既設添接板を撤去する必要がある。さらに上フランジ側には吊材の仕口が溶接されており一時的に吊材を取外すことが不可欠となる。また、下フランジ側は、桁下の条件から下フランジと足場との間隔は 200mm 程度しか確保できず、カバープレートを設置するには明らかに作業空間が不足する。ここで、補剛桁の応力状態に着目すると、曲げモーメントと軸力が作用しており、それぞれによる発生応力は同程度である。以上から、図－２に示すようにカバープレートの設置位置を、取付の困難なフランジから補剛桁腹板のフランジ寄りに変更した。これにより上フランジ側の吊材の仕口を取り外すことなく、また下フランジ側の施工も可能な補強を行うことができた。

補剛桁の断面計算は、カバープレートが母材の一部として機能すると仮定して行い、各断面において必要な板厚のカバープレートを設定した。

計算の結果、カバープレートの最大板厚は 23mm となり、腹板の一般部の板厚 12mm に対し約 2 倍の板厚が必要となった。また、既設添接部のシェアープレートは残置することとしたため、シェアープレート部の既設リベットとカバープレート部の高力ボルトが混在する継手構造となった。
