## 耐候性鋼材橋梁の安定錆追跡調査と評価について

JH試験研究所 橋梁研究室 正会員 長谷 俊彦  
 同上 保全技術研究室 フェロー 藤原 博  
 同上 保全技術研究室 正会員 市岡 隆興

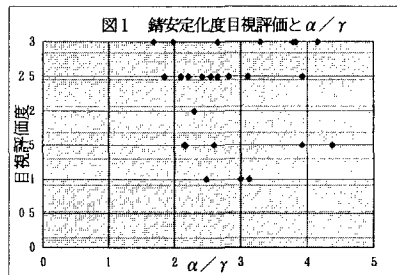
X線回折による錆安定化度は、通常、 $\alpha$ -FeOOH(安定錆)/ $\gamma$ -FeOOH(赤錆)の比で判定するが、安定化が望めない剥離性の錆は $\alpha/\gamma$ が1以下の低い値をとる傾向にあり、 $\alpha/\gamma$ が2以上あれば、安定化の傾向を示していると判断される。今回の調査結果を $\alpha/\gamma$ で評価すると図1のように概ね2以上の値になっているが、凍結防止剤の影響と考えられる $\beta$ -FeOOHが検出されたサンプルも多数あったため、Mag(マグ初付)と $\beta$ -FeOOHを考慮して $\alpha/\gamma^*$ 、( $\gamma^* = \gamma + \beta + \text{Mag}$ )で錆の安定化度を評価した。図2に示すように、錆の安定化に対しては必ずしも目視評価度とは異なる。
