# I-A72 30年間供用された連続合成桁橋のトラック走行試験と現場計測

ニチゾウテック 正会員 〇白 倉 篤 志      横河ブリッジ 正会員 小深田祥法  
 大阪市建設局 非会員 長 井 義 則      大阪市建設局 非会員 伊 藤 忠 政  
 摂南大学工学部 正会員 平 城 弘 一

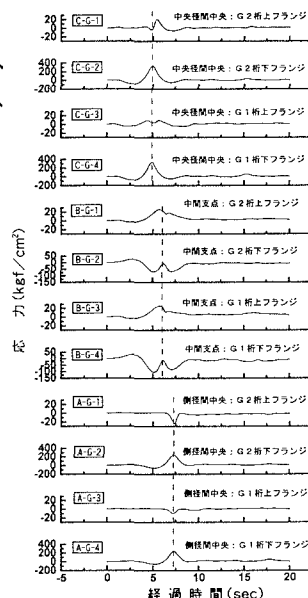
図-3 CASE01 応力測定結果

走行試験の結果の一例として、図－３に CASE01 の応力測定結果を示すが、4 ケースを実施した結果においては、ほとんど差は認められなかった。また、図－４に CASE01 のひび割れ開口変位測定結果の一例を示すが、変位計の直上を通過した車両の車軸をピーク波形として表していることがわかる。すなわち、最初に表れている 3 つの鋭いピークを持つ波形は、試験車の前輪、後輪タンデムの前輪と後輪の 3 つの車軸の通過を表している。その後を表れている 2 つの鋭いピークは、一般車の前・後輪の通過を表している。これらの結果と、ビデオに記録した試験時の一般車の走行状況は一致している。ここで、車軸間隔が明らかであれば、この結果を利用して B 断面通過時の実速度が求められるほか、車両の位置が特定できる。車両の位置関係が明らかにできれば、ビデオで車種を特定できるので重量の推定が可能になる。そのようにして求めた実速度を表－１に、CASE01 の車両の位置関係を図－５に示した。これにより、構造計算を実施する上での荷重条件を明らかにすることができる。なお、図－３の応力測定結果に示している縦の破線は、ひび割れ開口変位測定結果より求めた試験車が各断面を通過する時刻を表している。この結果より、試験車が中央径間や側径間を走行しているときには C 及び A 断

面には正の曲げモーメントが作用し、B断面には負の曲げモーメントが作用していることがわかる。これは、本橋梁は床版にひび割れが多数発生しているものの、連続合成桁としての機能は有しており、一般的な3径間連続桁橋の挙動を示していることを表している。また下フランジに比べ、上フランジに発生する応力が非常に小さいことから、中立軸は上フランジ近傍にあることがわかった。
