I-A79

鋼床版の縦リブと横リブの交差部の応力測定

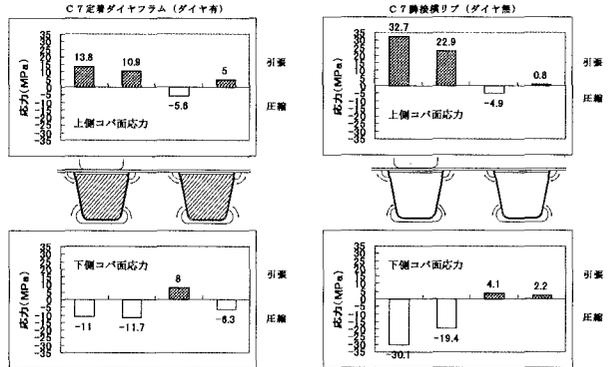
図-5 縦リブと横リブの交差部のコバ面の応力値

図-5のコバ応力値の比較では、定着ダイヤフラム(ダイヤフラム有)の方が、隣接横リブ(ダイヤフラム無)よりも発生応力が小さい。これはUリブ内にダイヤフラムがあると、応力の伝達により、せん断変形を押しえられるが、ダイヤフラムがないとスカーラップ部の曲率が変わり、横リブウェブとUリブウェブの接合箇所に応力が集中することに起因するものと考えられる。

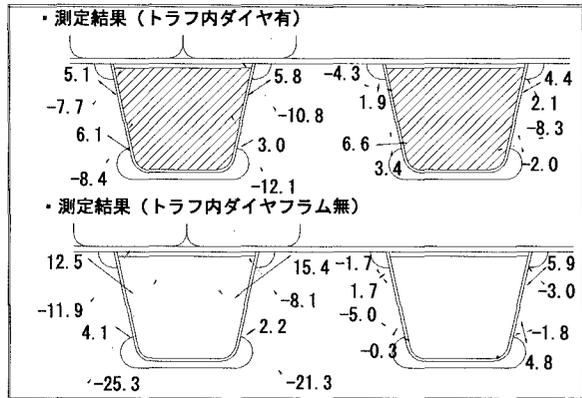
図-6 縦リブと横リブ交差部の主応力値

図-6の主応力による比較では、ダイヤフラムがあることにより、鉛直力の抵抗断面が大きいため、ダイヤフラムがないものより発生応力が小さく、耐荷力の点では有効である。

しかし、疲労耐久性については、継手形状が荷重伝達型の十字継手であるため、ダイヤフラムのない荷重非伝達型の十字継手よりも疲労強度が低くなり、ダイヤフラムがないものと同じ疲労強度にするためには、従来のすみ肉溶接構造よりも強度の高い溶接構造を用いる必要が生じると推測される。
