## I-A142

## 鋼 I 桁橋主桁現場突き合わせ溶接部のキズおよび欠陥の分布

川田工業(株) 正員 町田文孝 日本道路公団 正員 村山 陽  
川田工業(株) 増田博次 川田工業(株) 香川洋介

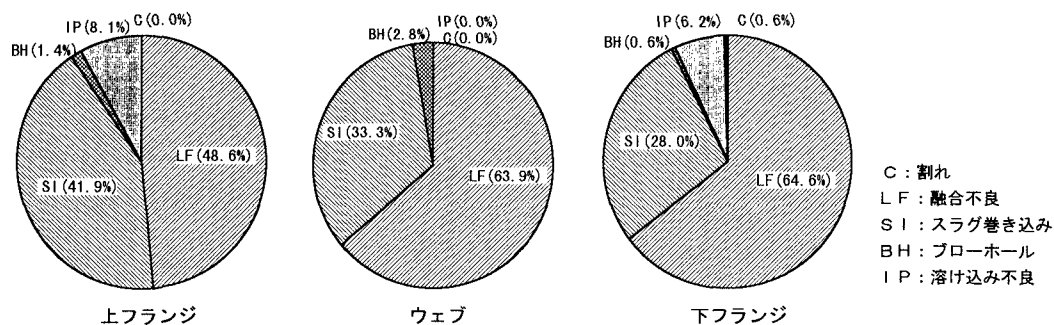
図-2 部位別キズ種類の発生率

示す。上下フランジに発生したキズの90%以上は融合不良(LF)とスラグ巻き込み(SI)であり、溶け込み不足(IP)やブローホール(BH)は僅かな発生であった。また、ウェブも上下フランジと同様に融合不良とスラグ巻き込みが大多数を占めていたが、溶け込み不足の発生は無く、ブローホールのみが僅かに発生していた。

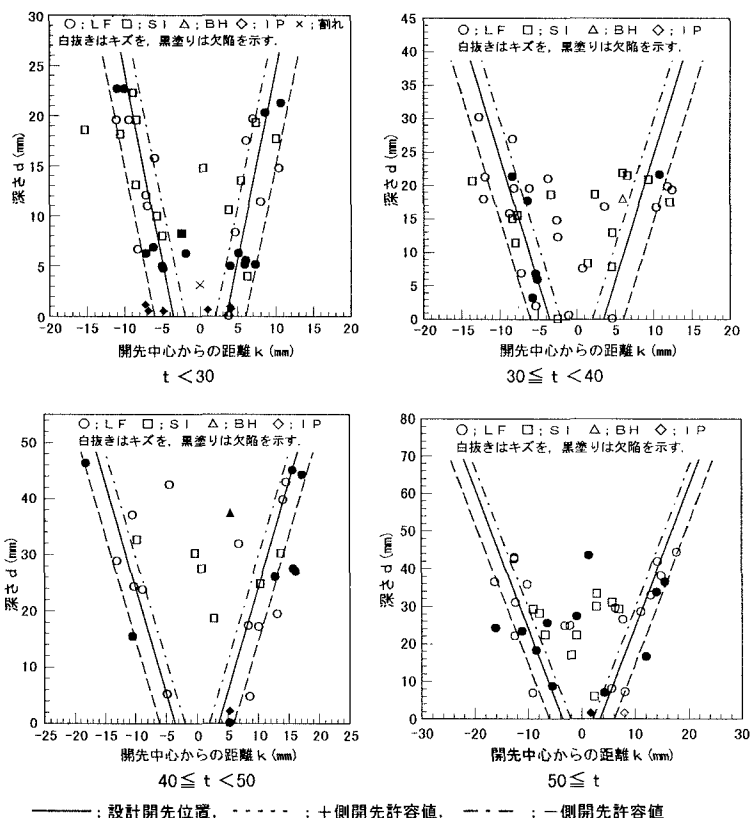
図-3 下フランジの開先内のキズおよび欠陥の分布

次に、開先内のキズおよび欠陥の発生分布として、多層盛溶接した下フランジの分布を板厚毎に整理した結果を図-3に示す。全般に超音波探傷試験による検出が難しいと考えられる底面から5mm位までの裏波近傍のキズの発生は中間部に比べ少ないが、生じたキズは欠陥と判定されるものが多かった。有害な欠陥の一つである割れの発生は、板厚が30mmよりも薄い板厚に1箇所生じているのみであり、その位置は初層付近であった。また、融合不良は、板厚が30mmより薄い場合、溶接パス間では発生しておらず、母材と溶接金属間で発生していたが、板厚が増加すると僅かに溶接パス間の融合不良の発生も認められた。スラグ巻き込みは、融合不良同様に薄板では母材と溶接金属間で生じ、板厚が厚くなるに従ってパス間での発生が多くなった。さらに、スラグ巻き込みの発生深さは、板厚に関係なく、開先深さの中央部付近に多かった。なお、溶け込み不良は薄い板厚で多く発生し、厚板での発生は僅かであった。

欠陥と判定されたキズは、母材と溶接金属間の融合不良が大半を占めていた。また、溶け込み不良と推定されたキズは、ほとんどが欠陥と判定されていた。
