I - A202

厚板鋼床版の輪荷重走行疲労試験

沖縄総合事務局 正会員 福地友博 建設省土木研究所 正会員 西川和廣  
建設省土木研究所 正会員 村越 潤 リーハイ大学 程 小華  
本州四国連絡橋公団 正会員 大橋治一

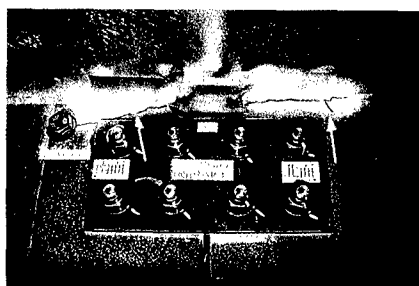
(a) 縦リブ現場継手部

(1) 縦リブ現場継手部 疲労亀裂の発生回数は2.4万回で、縦リブ現場継手部スカラップの縦リブ側溶接止端部2箇所からほぼ同時に発生した。この亀裂は今回の試験において最初に発生したが、図-3に示すとおり最も応力の厳しい部位である。輪荷重が亀裂の直上を走行する毎に、デッキプレートとUリブウェブ間の溶接が剥がされるような挙動が観察され、これら2箇所の亀裂はともに比較的早く進展していった。一方、定点載荷時においても亀裂は溶接止端部から発生したが、繰返し載荷に対してほとんど進展しなかった。図-4に試験前に測定した溶接止端から5mm位置の応力範囲（ホットスポット応力範囲に対応）によるS-N線図を示す。図中にはJSSC鋼構造物の疲労設計指針・同解説<sup>1)</sup>に示されるホットスポット応力を用いて疲労照査を行う場合の継手等級（EまたはF等級）を示している。ホットスポット応力範囲で整理したスカラップ溶接止端部の疲労強度は、EおよびF等級と比較して高い。

写真-1 亀裂の発生状況（輪荷重走行試験時）
